MOLÍ DE LLOBERA, CHIMENEA y PANEL CERÁMICO N.S. DEL REMEDIO

REVISIÓN SIMPLIFICADA DEL PLAN GENERAL DE VALENCIA

CATÁLOGO DE BIENES Y ESPACIOS PROTEGIDOS DE NATURALEZA RURAL

LOCALIZACIÓN : Partida de Arriba, 19. Campanar DISTRITO / SUELO : 04 / SNU REF. CATASTRAL : 000801000YJ27C0001SA CÓDIGO FICHA : EPH_SNU_04.03	NIVEL DE PROTECCIÓN : BRL VALORES SINGULARES : PANEL CERÁMICO CATEGORÍA (D) ESPACIO ETNOLÓGICO DE INTERÉS LOCAL REFERENCIA CATÁLOGO 1999 : D2/3 REVISIÓN EXPOSICIÓN PÚBLICA 2003-2008 : 04/04 NP : 3 NP : A
--	--

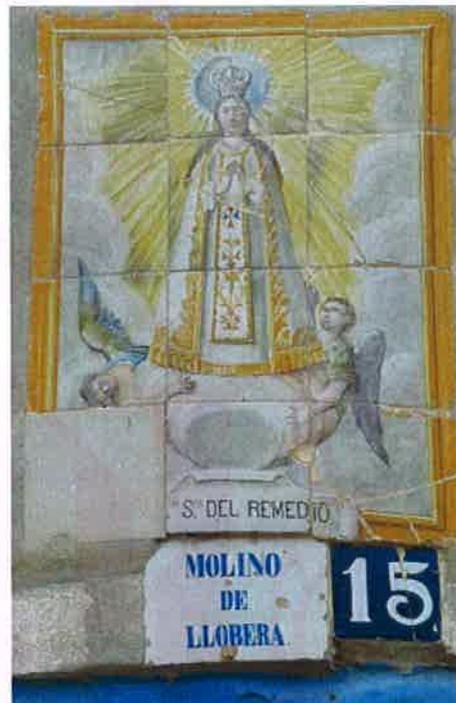
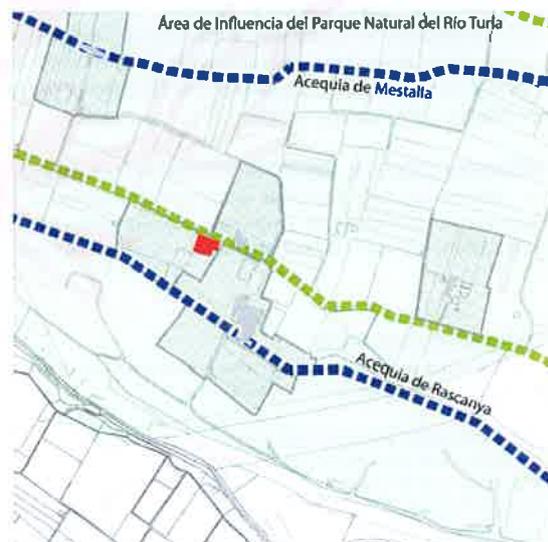
CONSERVACIÓN : MAL ESTADO

Marco moldurado rectilíneo de moldura compuesta de color dorado (amarillento), verde oliva raspado para sugerir el brillo. Sobre el marco, en el centro inferior hay una cartela con enrollamiento que dice "N (tra) S(ra) DEL REMEDIO". Panel de 3 x 4 piezas colocadas en vertical, de las que falta la pieza inferior izquierda.

CONDICIONES:
Están los azulejos 1, 2, 3, 4, 5, 6, 7, 8, 9, 11, 12, faltando el 10, una pieza situada en el ángulo inferior izquierdo.

- CONSERVACIÓN:
- RESTAURACIÓN:
- ELIMINAR ELEMENTOS IMPROPIOS
- REPOSICIÓN ELEMENTOS PRIMITIVOS
- REFORMA DE ALGUNA DE SUS PARTES
