CATÁLOGO DE PROTECCIONES

Denominación del Bien		Categoría	l					Código
Nave industrial de la c/ Mariano Cuber 35		BC (Inm	BC (Inmueble Protegido)					CS-18
Localización				Pro	tección (Catalogación	Se	ección
C/ Mariano Cuber 35				Par	rcial	Individual	Ρ.	Cultural
Titularidad	Coordenadas	U.T.M.	Usc)	Datum	Ref. catastr	al d	del Bien
Privada	729451	4371661	30	s	ETRS89	9619101	ΥJ	2791H
Tipo de elemento	Cronología							
Instalación industrial	1920-1930

Ficha: CS-18 Nave industrial de la c/ Mariano Cuber 35 Pág. 2

Denominación del Bien		Categoría			Código	
Antigua Tonelería Soler		BC (Inmueble Protegido)				CS-19
Localización	Protección Catalogación Sección				n Sección	
C/ Juan Mercader 16			P	arcial	Individual	P. Cultural
Titularidad	Coordenadas	s U.T.M.	Uso	Datum	Ref. catast	ral del Bien
Privada	729323	4372278	30S	ETRS89	9424906	6YJ2792C
Tipo de elemento	Cronología					
Instalación industrial			1930

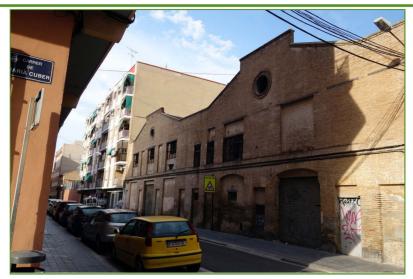
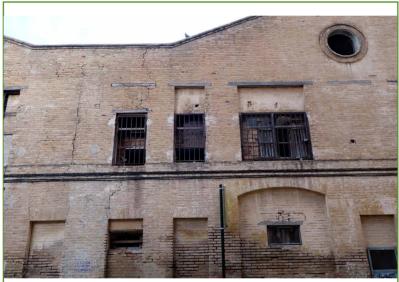
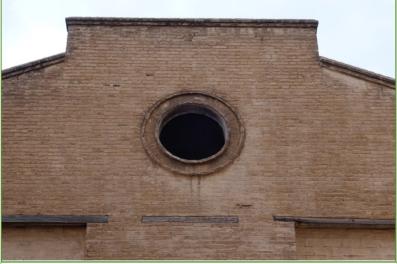
Parcela: a conservar / tipológico / buen estado Fachada principal y laterales: a conservar / material / mal estado Vanos: a conservar / material / deficiente Elementos decorativos y de revestimientos: a conservar / material / deficiente Cubierta de teja: a conservar / material / buen estado. Se permite la perforación parcial por necesidades funcionales del programa. Rejerías y carpinterías de madera originales: a conservar / material / mal estado
Bienes muebles
Inventario Sectorial no incluído en el IGPCV. Sección Etnología. Generalitat ValencianaSANCHIS PALLARÉS, Antonio (1998) Historia del Cabanyal. Siglo XX y un incierto futuro, València: J. Boronat.

Vista general y de detalle de la cabecera de la nave (2018).

- 1. Parcela: mantenimiento / alta / urgente
- 2. Fachada principal y laterales: rehabilitación / alta / urgente
- 3. Vanos: rehabilitación / alta / urgente
- 4. Elementos decorativos y de revestimientos: rehabilitación / alta / urgente
- 5. Cubierta de teja: acondicionamiento / alta / urgente. Se permite la perforación parcial por necesidades funcionales del programa
- 6. Rejerías y carpinterías de madera originales: mantenimiento / alta / urgente (en caso de sustitución serán del mismo material que las originales)
- 7. Cableado eléctrico: eliminación / alta / urgente
- 8. Portones metálicos: eliminación / alta / urgente (en caso de sustitución serán del mismo material que las originales)
- 9. Tapiado vanos: eliminación / alta / urgente

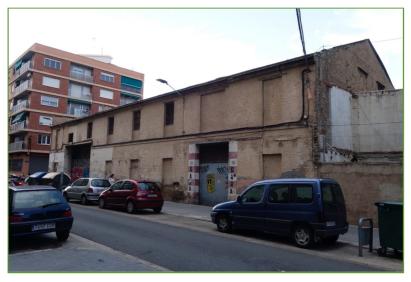
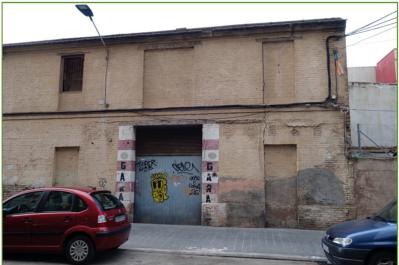
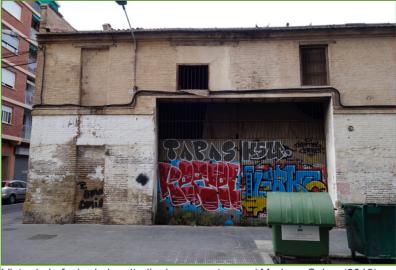
Vista de la fachada longitudinal, recayente en c/ Mariano Cuber (2018).

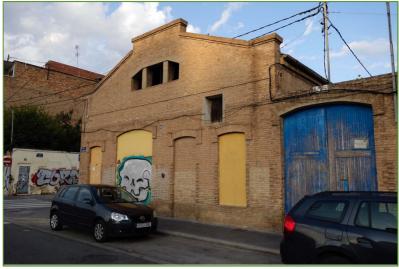
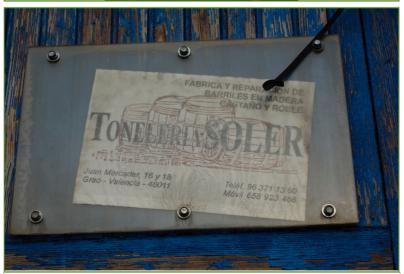
1. Parcela: a conservar / tipológico / buen estado 2. Fachada principal y laterales: a conservar / material / aceptable 3. Elementos decorativos y de revestimientos: a conservar / material / aceptable 4. Volumetría: a conservar / ambiental / buen estado 5. Portón madera fachada: a conservar / material / deficiente 6. Cubierta de teja: a conservar / material / buen estado 7. Rejerías y carpinterías de madera originales: a conservar / material / buen estado
Bienes muebles
Bibliografia y fuentes documentales
-Instancia de catalogación presentada por EDE3 Gestión de Proyectos Urbanísticos S.L. al Ayuntamiento de València, con fecha 16 de junio de 2016Inventario Sectorial nicluído en el IGPCV. Sección Etnología. Generalitat Valenciana.
–SANCHIS PALLARÉS, Antonio (1998) Historia del Cabanyal. Siglo XX y un incierto futuro, València: J. Boronat.

Arriba, fachada principal del edificio. En medio, puerta de acceso al patio desde la calle. Sobre estas líneas, cartel de la tonelería conservado en la misma puerta (2018).

- 1. Parcela: mantenimiento / alta / urgente
- 2. Fachada principal y laterales: mantenimiento / alta / urgente
- 3. Elementos decorativos y de revestimientos: mantenimiento / alta / urgente
- 4. Tapiado de vanos: eliminación / alta / urgente
- 5. Portón madera fachada: restauración / alta / urgente (en caso de sustitución serán del mismo material que las originales)
- 6. Cubierta de teja: mantenimiento / alta / no urgente
- 7. Rejerías y carpinterías de madera originales: mantenimiento / alta / no urgente (en caso de sustitución serán del mismo material que las originales)

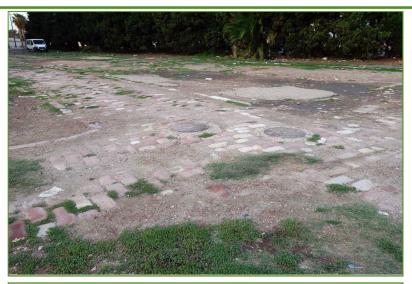
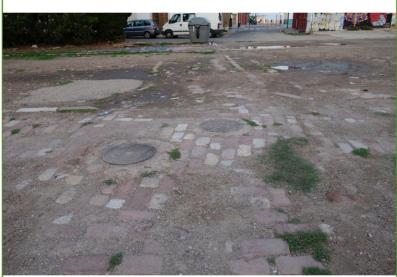
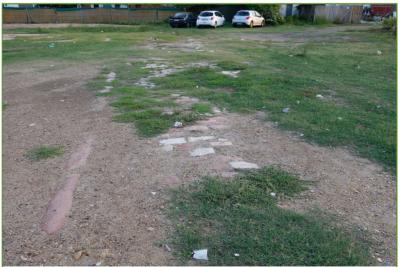
Imágenes de distintos tramos del viario, con detalle de los adoquines de rodeno (2018).

2. Restos de pavimentaciones urbanas: acondicionamiento / alta / no urgente 3. Trapas: eliminación / media / no urgente

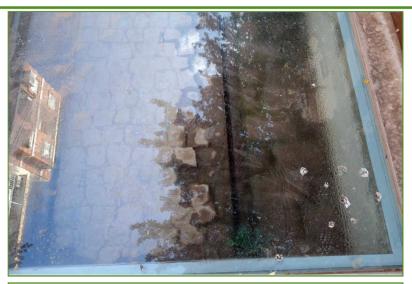
En futuras intervenciones se buscará mejorar el cerramiento de la cubierta de vidrio para evitar los problemas de condensación de humedades que actualmente dificultan la contemplación del adoquinado.

Arriba, imagen del adoquinado con rail del tranvía (2018). Abajo, postales con escenas del tranvía a su paso por la calle de la Reina (Fuente: Biblioteca Valenciana 'Nicolau Primitiu Gómez Serrano').

Cubierta de vidrio: acondicionami		na / no digente
