CATÁLOGO DE BIENES Y ESPACIOS PROTEGIDOS

BC-PP 6029306

DIRECCIÓN Calle Milagro 13, Calle Baños del Almirante 2ac

OBSERVACIONES En esta parcela catastral hay dos edificios, uno recayente a las calles Milagro y Baños del Almirante que tiene protección Parcial, y un edificio entre medianeras recayente exclusivamente a la calle baños del Almirante que carece de protección. En la edificación "no protegida" que ocupa el resto de parcela se cumplirán las determinaciones representadas en el Plano de Ordenación Régimen Urbanístico. Usos Y Gestion del Suelo O-04

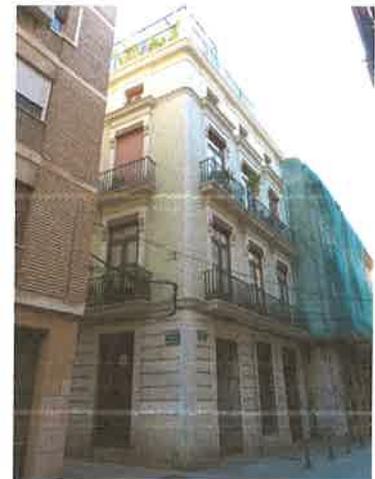
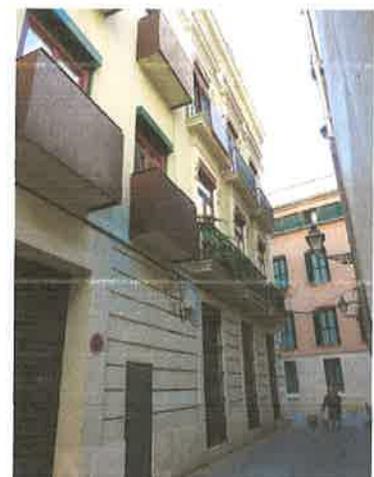
FOTOGRAFÍAS

FACHADA Revestimiento continuo pintado con llagueado horizontal en planta baja formando zócalo. Recercado de huecos en plantas superiores con decoración en relieve.

Bueno

Se deberán eliminar todos aquellos elementos que afecten a la lectura formal y tipológica del edificio, como instalaciones vistas o cuerpos o elementos añadidos con posterioridad a la construcción del edificio original que no presenten valores arquitectónicos, artísticos, históricos o culturales. La identificación de los elementos impropios deberá realizarse con carácter previo a cualquier tipo de intervención. Se observan principalmente los siguientes elementos impropios: presencia de conductos y cajas de instalaciones sin tratamiento apropiado en fachada

- Fachada:

Conservación y restauración.

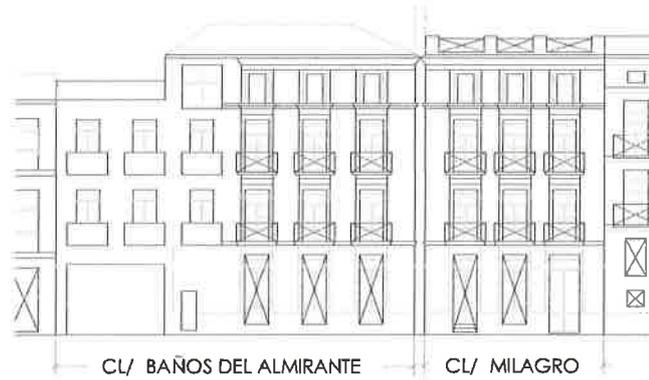
ALZADOS 1/400

Edificio entre medianeras y en esquina, construido con retiro respecto de las alineaciones de la calle Milagro, en esta fachada y junto a la medianera se encuentra el acceso al zaguán y escalera que recibe iluminación cenital. Se trata de una tardía obra ecléctica en el que se trata de una manera racional los elementos empleados. La planta baja como elemento identificador un franjeado horizontal y los vanos recercados, en los pisos se ordenan tres ejes de huecos con balcones y barandillas de hierro colado, recercados y dinteles con cubrepersianas metálicos. La planta de desvanes se separa de los pisos por una imposta moldurada.
