CATÁLOGO DE BIENES Y ESPACIOS PROTEGIDOS

BC-PP 6029504

DIRECCIÓN Calle Milagro 14

TIPOLOGÍA Vivienda Burguesa Nº ALTURAS 4

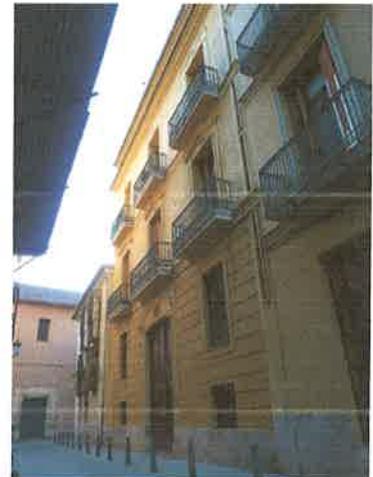
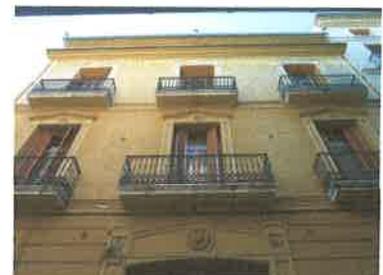
FOTOGRAFÍAS

FACHADA Revestimiento continuo pintado, con llagueado horizontal en planta baja formando zócalo. Impostas molduradas y recercado de huecos con decoración en relieve. Remate inferior de planta baja de piedra.

Bueno

Fachada simétrica, con tres vanos por planta, compositivamente dispuesta en dos cuerpos horizontales, a los que se le ha añadido una planta recrecida. El cuerpo inferior agrupa las dos plantas bajas, con un gran portón de acceso al zaguán del inmueble en el vano central y ocupando la altura libre de todo el cuerpo, flanqueado a los lados por ventas siendo los de planta baja cuadradas y los de planta segunda rectangulares, manteniendo la anchura; el paramento está conformado por un zócalo de piedra y un plano enfoscado, decorado por llagueados horizontales. El cuerpo medio agrupa las dos plantas nobles, siendo todos sus vanos ventanales acristalados, enmarcados por molduras, rematados por frontones triangulares y vinculados a balcones individuales. Paramentos lisos con molduras impostadas en los frentes de los forjados. Una cornisa moldurada con tejas cerámicas permiten suponer la existencia en este nivel de la cubierta original, sobre la que se alza la quinta planta, cuyos vanos son ventanas de pequeño tamaño de directriz horizontal. Cornisa moldurada corrida.

Cubierta inclinada a dos aguas de teja cerámica curva.

- Fachada:
Conservación y restauración.

- Cubiertas:
Conservación, restauración y rehabilitación permitiendo cambio y adaptación de materiales pero sin alterar su configuración exterior ni que el cambio trascienda a fachada o aleros.
