CATÁLOGO DE BIENES Y ESPACIOS PROTEGIDOS

BC-PP 6029513

DIRECCIÓN Calle San Cristóbal 8

TIPOLOGÍA Casa de Vecinos

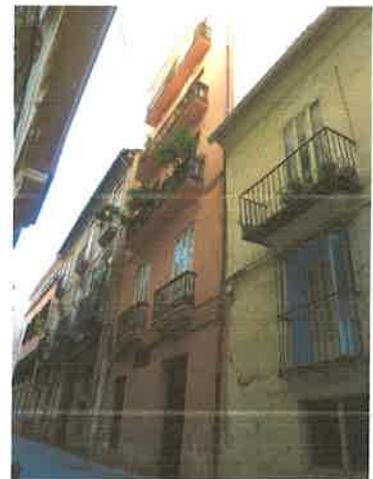
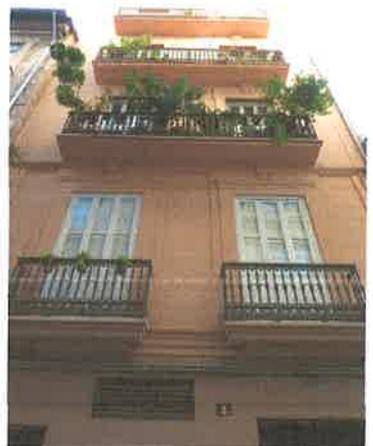
FOTOGRAFÍAS

FACHADA Revestimiento continuo pintado, con llagueado horizontal en primera planta, recercado liso de huecos y escasa decoración en relieve.

Bueno

Edificio entre medianeras, de planta irregular, con una unidad de uso por planta. El acceso es lateral, junto a medianera, y tiene sustituida la puerta de acceso. La fachada, es un curioso ejemplo de eclecticismo con detalles decó en dinteles, y en interpretación de los modillones de cornisa. Se organiza con dos ejes de huecos recercados, de balcón individual en entresuelo y corrido en el resto. Los balcones tienen rejas románticas, de hierro colado. La estructura es de hormigón armado. El acabado de fachada es de revocos y pintura. Cubiertas planas

Se deberán eliminar todos aquellos elementos que afecten a la lectura formal y tipológica del edificio, como instalaciones vistas o cuerpos o elementos añadidos con posterioridad a la construcción del edificio original que no presenten valores arquitectónicos, artísticos, históricos o culturales. La identificación de los elementos impropios deberá realizarse con carácter previo a cualquier tipo de intervención. Se observan principalmente los siguientes elementos impropios: presencia de conductos y cajas de instalaciones sin tratamiento adecuado en fachada; alteración de huecos originales en planta baja.

Conservación y restauración. En este caso se permite la regularización de huecos en planta baja.
