CATÁLOGO DE BIENES Y ESPACIOS PROTEGIDOS

BC-PP 6031306

DIRECCIÓN Calle Salvador 4, Calle Angosta del Almudín 1ac
DENOMINACIÓN --
REFERENCIA CATASTRAL 6031306 YJ2763A
DISTRITO 1- Ciutat Vella **CARTOGRAFÍA PGOU** C-34
BARRIO 1.1 La Seu **SUELO** Urbano
PROTECCION ANTERIOR Nivel 2 - Protección Estructural
 (RI1277) - PEPRI Seu-Xerea. AP 18/12/92. BOP 26/02/93

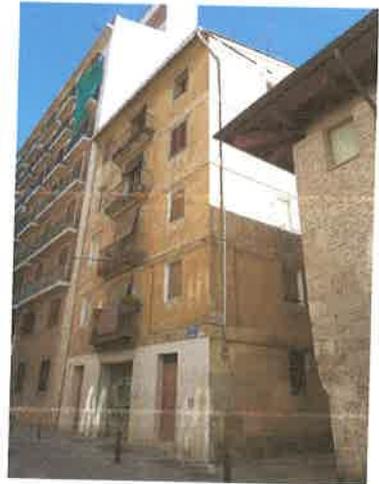
FOTOGRAFÍAS

TIPOLOGÍA Casa de Vecinos **Nº ALTURAS** 5
AUTORÍA -- **ÉPOCA** 1840
SISTEMA CONSTRUCTIVO VERTICAL Muros de carga de ladrillo macizo
 HORIZONTAL Vigas y viguetas de madera
CUBIERTA Inclinada a dos aguas
FACHADA Revestimiento continuo pintado, con impostas lisas marcando forjados
OBSERVACIONES --

Pendiente de intervención

Se deberán eliminar todos aquellos elementos que afecten a la lectura formal y tipológica del edificio, como instalaciones vistas o cuerpos o elementos añadidos con posterioridad a la construcción del edificio original que no presenten valores arquitectónicos, artísticos, históricos o culturales. La identificación de los elementos impropios deberá realizarse con carácter previo a cualquier tipo de intervención. Se observan principalmente los siguientes elementos impropios: presencia de conductos y cajas de instalaciones sin tratamiento adecuado en fachada; presencia de canalón y bajante de materiales plásticos en fachada; alteración de carpinterías originales en planta tercera; grafitis en planta baja y pintura de ésta distinta a la del resto de plantas, encontrándose en general en mal estado

Conservación y restauración.

Conservación, restauración y rehabilitación permitiendo cambio y adaptación de materiales pero sin alterar su configuración exterior ni que el cambio trascienda a fachada o aleros.

Conservación, restauración y rehabilitación general que suponen intervenciones de consolidación, reparación, y refuerzo.
