CATÁLOGO DE BIENES Y ESPACIOS PROTEGIDOS

BC-PP 6031409

DIRECCIÓN Plaza Conde del Real 2
 DENOMINACIÓN --
 REFERENCIA CATASTRAL 6031409 YJ2763A
 DISTRITO 1- Ciutat Vella
 BARRIO 1.1 La Seu
 PROTECCION ANTERIOR Nivel 2 - Protección Estructural
 (RI1277) - PEPRI Seu-Xerea. AP 18/12/92. BOP 26/02/93

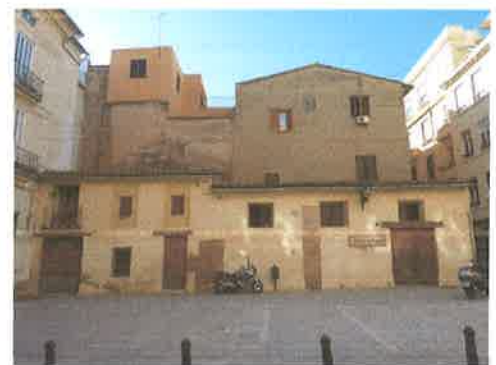
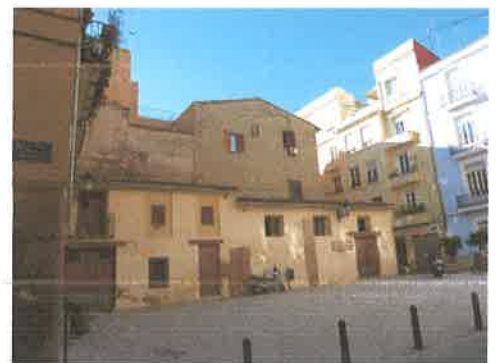
FOTOGRAFÍAS

El edificio ocupa la totalidad de la parcela y es dos plantas (Planta baja y planta piso). Fue construido en 1845 para uso de vivienda según proyecto del arquitecto Timoteo Calvo (expediente archivo municipal), conservando partes de la edificación anterior como el muro trasero y los muros laterales. Forma un conjunto formal y volumétricamente unitario con el inmueble de la parcela 6031408. Ambos edificios presentan algunas diferencias constructivas y su origen no es común. Desde el punto de vista paisajístico e histórico ambos edificios deben entenderse como un conjunto que conserva su altura y envolvente originales, y que a pesar de las reformas que ha experimentado a lo largo de los años, sigue suponiendo una muestra única en Ciutat Vella de la edificación y el espacio urbano anterior al siglo XIX.

La cubierta es inclinada a un agua y está formada por viguetas y rastreles de madera que soportan tablero cerámico sobre el que apoya la teja.

La estructura está formada por muros, pilares y dos arcos diafragmáticos: el situado al este es rebajado y de sillería y el del oeste de medio punto de ladrillo macizo. El arco de sillería limita con un patio de luces y aparece cegado mediante un muro de ladrillo macizo, y el de ladrillo macizo está cegado en su parte superior por el cerramiento de la planta primera y abierto en su parte inferior hacia el resto del local situado en el edificio inmediato. El proyecto de Timoteo Calvo construye de nuevo la fachada, forjado y cubierta. Para acceder a la planta alta el edificio cuenta con una escalera de bóveda de ladrillo. La fecha de construcción explica el sistema constructivo utilizado, muros y pilares formados por ladrillos macizos aproximadamente de 30 cm de longitud, 14 de anchura y 3-4 cm de espesor. (Informe A.M.B. de 1 de febrero de 2008)

- ELEMENTOS IMPROPIOS
Se deberán eliminar todos aquellos elementos que afecten a la lectura formal y tipológica del edificio, como instalaciones vistas o cuerpos o elementos añadidos con posterioridad a la construcción del edificio original que no presenten valores arquitectónicos, artísticos, históricos o culturales. La identificación de los elementos impropios deberá realizarse con carácter previo a cualquier tipo de intervención. Se observan principalmente los siguientes elementos impropios: presencia de vegetación en cubierta

- Fachada:
Conservación y restauración.
- Cubiertas:
Conservación, restauración y rehabilitación con conservación de materiales y sin alterar su configuración exterior ni que el cambio trascienda a fachada o aleros.
- Sistema estructural
Conservación, restauración y rehabilitación general que suponen intervenciones de consolidación, reparación, y refuerzo.
- Elementos comunes
Conservación, restauración y rehabilitación.

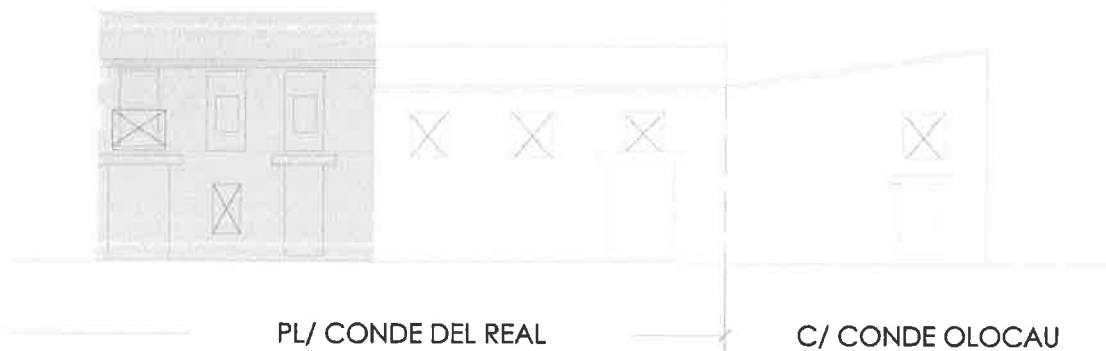
ALZADOS 1/200

La fachada presenta una composición de huecos academicista carente de ornamentación, y sus características compositivas perduran hasta la actualidad, a pesar de que su proyecto fue alterado por el cerramiento practicado en dos de los tres huecos de la planta alta y por la sustitución del balcón corrido previsto por un balcón simple. En el plano de Tosca de 1704 este edificio aparece en su estado anterior, con dos huecos de ventana y lo que parece ser un almenado de remate de la fachada.

Estado actual de la edificación
