CATÁLOGO DE BIENES Y ESPACIOS PROTEGIDOS

BC-PP 6031603

DIRECCIÓN Calle Barón de Petres 1, Plaza Comunión de San Esteban 3ac

TIPOLOGÍA Edificio de Viviendas

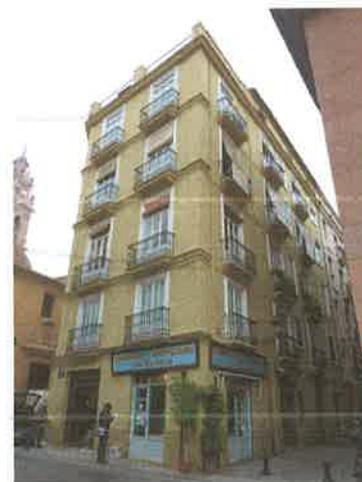
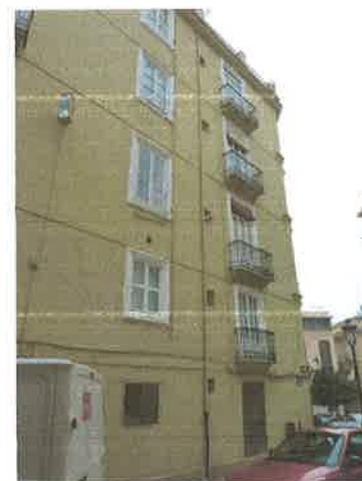
FOTOGRAFÍAS

Bueno

Se deberán eliminar todos aquellos elementos que afecten a la lectura formal y tipológica del edificio, como instalaciones vistas o cuerpos o elementos añadidos con posterioridad a la construcción del edificio original que no presenten valores arquitectónicos, artísticos, históricos o culturales. La identificación de los elementos impropios deberá realizarse con carácter previo a cualquier tipo de intervención. Se observan principalmente los siguientes elementos impropios: presencia de conductos y cajas de instalaciones sin tratamiento adecuado en fachada; presencia de toldo y cartelera comercial inadecuada en planta baja

Conservación y restauración.

Conservación, restauración y rehabilitación permitiendo cambio y adaptación de materiales pero sin alterar su configuración exterior ni que el cambio trascienda a fachada o aleros.

Conservación, restauración y rehabilitación general que suponen intervenciones de consolidación, reparación, y refuerzo.

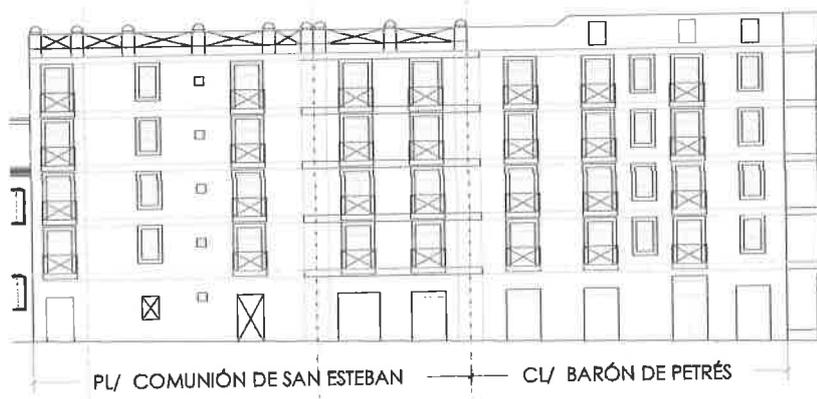
ALZADOS 1/400

Edificio recayente a tres calles y que envuelve el ábside y dependencias anexas de la Iglesia de San Esteban. Está dividido en dos unidades administrativas correspondientes a sus fases de proyecto: la de la izquierda distribuye una vivienda por planta y la de la derecha, dos. Los accesos están poco significados (son un hueco más de las plantas bajas) y su escalera, situada en segunda crujía, ilumina cenitalmente. En fachada se distinguen las dos unidades por el tratamiento de los recercados de huecos (incorporan cubrepersianas y no tienen modillones en cuerpo derecho) pero el tamaño de los mismos, la disposición, el método constructivo y elementos compositivos auxiliares (continuidad de impostas y cornisa) unifican el conjunto. No tiene rigurosa composición, pero sí orden de ejes verticales de ventanas y balcones. El tratamiento más elaborado de las estrechas fachadas principales (balcones de obra, impostas acornisadas y tratamiento de esquina) significa la no renuncia a la representatividad de su imagen.
