**CATÁLOGO DE BIENES Y ESPACIOS PROTEGIDOS**

BC-PP 6128801

DIRECCIÓN Calle del Mar 28

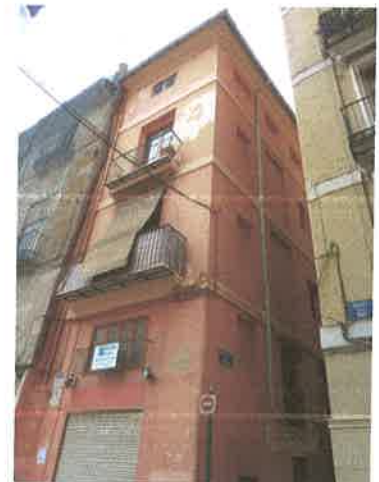
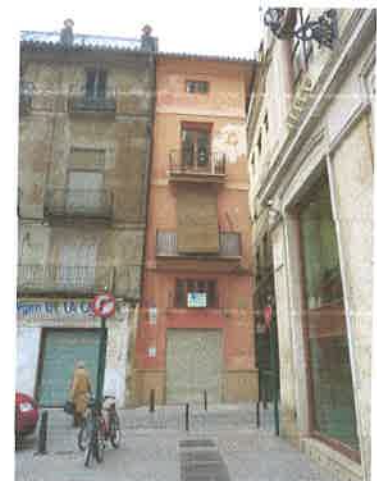
FOTOGRAFÍAS

Desperfectos leves

Edificio de viviendas en esquina. Cuenta con planta baja más cuatro plantas piso. Presenta huecos con distintas formas y tamaños, con balcones individuales en la fachada recayente a la Calle del Mar. El revestimiento es continuo y pintado, con impostas lisas separando plantas. Los balcones son de forja, con bajo balcón de retícula de forja con azulejos y vuelo moldurado. Cornisa moldurada y cubierta inclinada.

Conservación y restauración.

Conservación, restauración y rehabilitación permitiendo cambio y adaptación de materiales pero sin alterar su configuración exterior ni que el cambio trascienda a fachada o aleros.
