1- DATOS IDENTIFICATIVOS

DIRECCIÓN Calle del Mar 30, Calle Medines 2AC, Calle Pollo 3AC

REFERENCIA CATASTRAL 6128808 YJ2762G

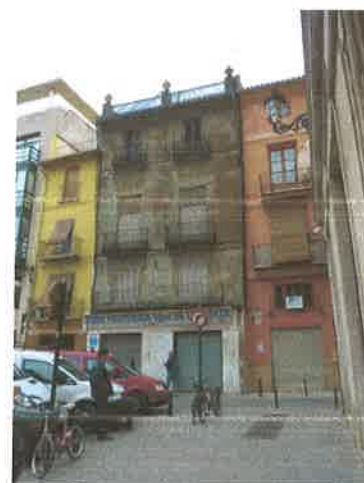
FOTOGRAFÍAS

Edificio entre medianeras recayente a la Plaza San Vicente Ferrer. Se compone de planta baja más tres plantas piso. En la planta baja se ubica un local comercial que ocupa la planta baja, con ausencia de acceso independiente para las viviendas en esta fachada. Esta planta ha sido alterada para la implantación del comercio. La fachada es simétrica, con dos huecos por planta con marcada direccionalidad vertical. La planta segunda tiene más altura que las otras dos plantas piso. Un balcón corrido recoge los huecos en planta primera, mientras que el resto de huecos cuentan con balcón individual. El revestimiento es continuo y pintado, con impostas separando plantas. Los balcones son de fundición, con bajo balcón de retícula de forja y azulejos y moldura de obra ocupando parte del vuelo. El conjunto se remata con una cornisa moldurada y alero de teja cerámica, sobre el cual aparece un antepecho mixto, con barandilla de forja y machones de obra, rematados con esculturas.

Se deberán eliminar todos aquellos elementos que afecten a la lectura formal y tipológica del edificio, como instalaciones vistas o cuerpos o elementos añadidos con posterioridad a la construcción del edificio original que no presenten valores arquitectónicos, artísticos, históricos o culturales. La identificación de los elementos impropios deberá realizarse con carácter previo a cualquier tipo de intervención. Se aprecian principalmente los siguientes elementos impropios: alteración de huecos originales en planta baja, con revestimiento impropio y cartelería comercial inadecuada.

Conservación y restauración. En este caso se permite la recuperación de huecos originales y revestimiento original en planta baja.
