CATÁLOGO DE BIENES Y ESPACIOS PROTEGIDOS

BC-PP 5627403

Mercado Central

DIRECCIÓN Calle Liñán 2, Plaza del Mercado

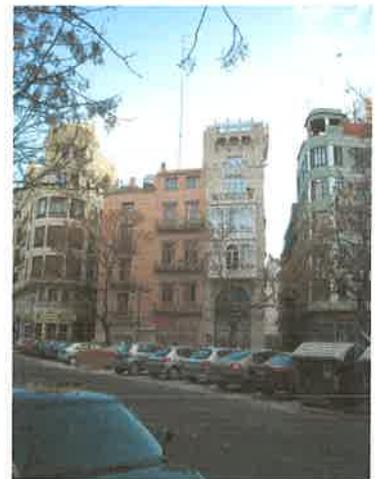
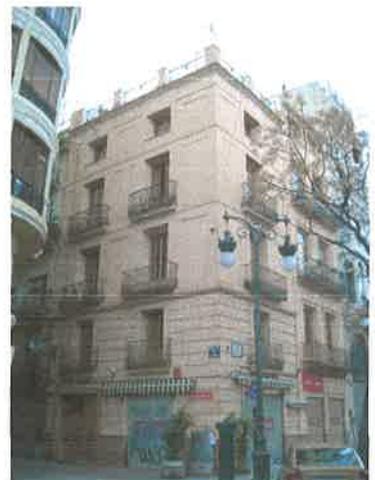
FOTOGRAFÍAS

Edificio en esquina con balcones de forja en fachada. El revoco está muy tratado, diferenciando plantas con hendiduras horizontales en primera planta y tratamientos en entrepaños, fajones e impostas, algunas que recorren fachadas y otras bajo balcones. Estos tienen distinto vuelo. En la última planta, desván con huecos diferenciados y remate, sobre cornisa moldurada, con balaustrada y machones. Los huecos están abocinados por lo que posiblemente se trate de un edificio más antiguo, reformado. Estructura a base de muros de carga y viguerío de madera. La planta baja está reformada. Edificio academista.

FACHADA Revestimiento continuo pintado, dividido compositivamente en dos cuerpos: el inferior decorado mediante llagueado y el superior con planos rehundidos.
