CATÁLOGO DE BIENES Y ESPACIOS PROTEGIDOS

BC-PP 5627601

DIRECCIÓN Avenida María Cristina 9
DENOMINACIÓN --
REFERENCIA CATASTRAL 5627601 YJ2752H
DISTRITO 1- Ciutat Vella **CARTOGRAFÍA PGOU** C-34
BARRIO 1.5 El Mercat **SUELO** Urbano
PROTECCION ANTERIOR Nivel 2 - Protección Estructural.
 (RI1278)-PEPRI Mercat. AP 19/02/93. BOP 19/05/93

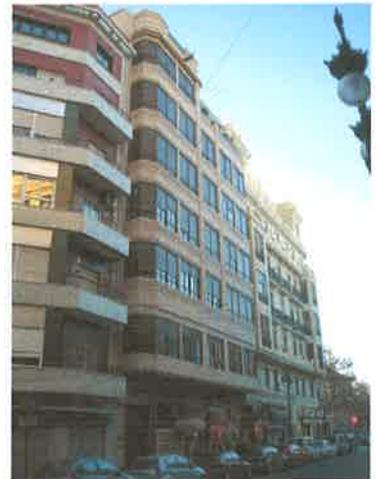
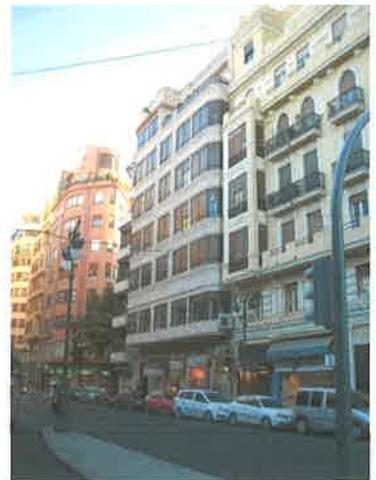
FOTOGRAFÍAS

TIPOLOGÍA Edificio de Viviendas **Nº ALTURAS** 7
AUTORÍA -- **ÉPOCA** 1930
SISTEMA VERTICAL Muros de carga de ladrillo macizo
CONSTRUCTIVO HORIZONTAL Vigas y viguetas de madera
CUBIERTA Azotea plana o terraza
FACHADA Revestimiento continuo pintado decorado con franjas horizontales en relieve.
OBSERVACIONES --

Bueno

- ELEMENTOS IMPROPIOS**
Se deberán eliminar todos aquellos elementos que afecten a la lectura formal y tipológica del edificio, como instalaciones vistas o cuerpos o elementos añadidos con posterioridad a la construcción del edificio original que no presenten valores arquitectónicos, artísticos, históricos o culturales. La identificación de los elementos impropios deberá realizarse con carácter previo a cualquier tipo de intervención. Se observan principalmente los siguientes elementos impropios: falta de unidad compositiva en planta baja, con alteración de huecos, cartelerías comerciales y persianas de seguridad inadecuadas; presencia de máquinas exteriores de aire acondicionado suspendidas en planta baja; conductos y cajas de instalaciones sin tratamiento adecuado en fachada

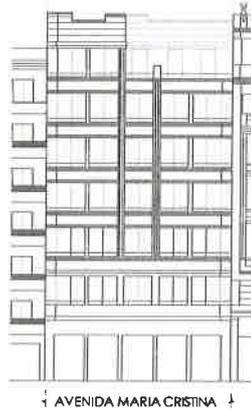
ALZADOS 1/600

Edificio entre medianeras de ocho plantas recayente a la avenida María Cristina. Fachada racionalista sin apena concesiones a la decoración. La planta baja, con el acceso al edificio y bajos comerciales, mantiene el plano de fachada, plano que abandonará en las plantas siguientes mediante un cuerpo en voladizo compuesto mediante bandas paralelas continuas horizontales, con la única salvedad de dos machones verticales continuos que interrumpen las bandas en las plantas tercera a sexta en su parte central y sirviendo para subdividir la planta octava, de manera que la parte izquierda se mantenga en el cuerpo volado y la central y la derecha recuperen el plano de fachada, presentando de esta manera un perfil quebrado. Terraza plana accesible desde un casetón retranqueado del plano de fachada. Patio interior cubierto con paneles transparentes. Parcela irregular pentagonal.
