1- DATOS IDENTIFICATIVOS

DIRECCIÓN Avenida María Cristina 11, Calle Liñán 1c
 DENOMINACIÓN --
 REFERENCIA CATASTRAL 5627602 YJ2752H
 DISTRITO 1- Ciutat Vella CARTOGRAFÍA PGOU C-34
 BARRIO 1.5 El Mercat SUELO Urbano
 PROTECCION ANTERIOR Nivel 3 - Protección Arquitectónica.
 (RI1278)-PEPRI Mercat. AP 19/02/93. BOP 19/05/93

Inventario "Catálogo del Patrimonio Arquitectónico de la Ciudad de Valencia". Excelentísimo Ayuntamiento de Valencia/ Equipo Redactor

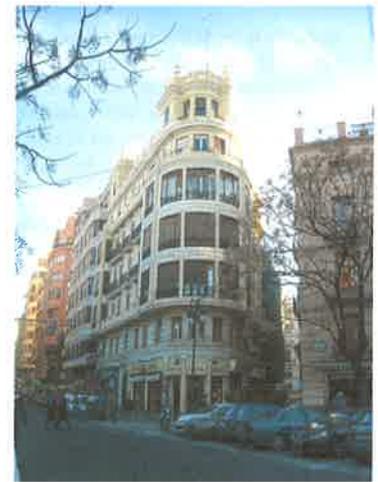
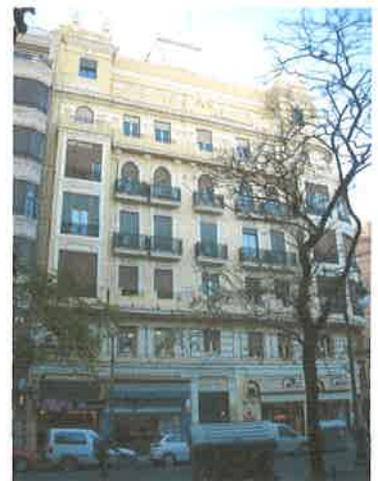
FOTOGRAFIAS

TIPOLOGÍA Edificio de Viviendas Nº ALTURAS 7
 AUTORÍA -- ÉPOCA 1930
 SISTEMA VERTICAL Pórticos de pilares de hormigón armado
 CONSTRUCTIVO HORIZONTAL Vigas metálicas y viguetas de hormigón armado

CUBIERTA Azotea plana o terraza
 FACHADA Revestimiento continuo pintado.
 OBSERVACIONES Presencia de cuerpo saliente en cubierta

Edificio en esquina, de planta triangular, con solución curva de la esquina, y esquema original de viviendas en plantas de piso, en la actualidad algunas destinadas a oficinas. El acceso es central, con zaguán provisto de zócalo de mármol y artesonado en el techo, puerta cristalera que lo separa de la escalera, encontrándose ésta en segunda crujía, iluminada cenitalmente. Al exterior, el edificio es prerracionalista, ecléctico, compuesto por gran mirador de obra en la esquina, enfatizada con remate superior, y otros miradores en los extremos de la fachada. El resto de los huecos son de balcón, combinándose huecos de dintel recto con otros curvos. Planta baja y entresuelo reciben igual tratamiento de huecos y se separan del cuerpo superior mediante balcones corridos, antes con balaustradas. El acabado de fachada es de revocos y está recientemente pintada.

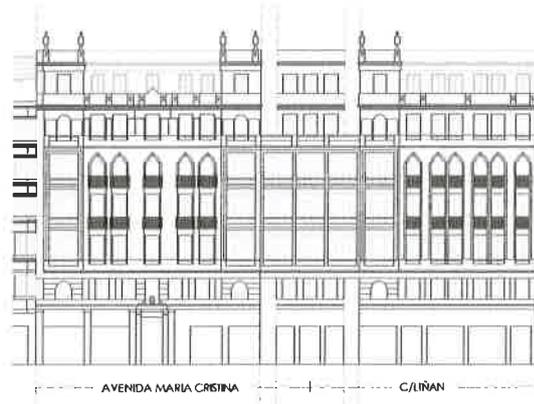
ALZADOS 1/700

Edificio en esquina de siete plantas recayente a la avenida María Cristina y a la calle Liñán. Fachada compositivamente dividida en tres cuerpos. El cuerpo inferior recoge las dos primeras plantas, la primera dedicada al comercio, con el acceso al edificio centrado en la fachada recayente a la avenida María Cristina, separada de la segunda por una moldura continua, la cual tiene el paramento decorado mediante llagueado. Un cuerpo volado en la esquina y en los extremos de la fachada, con un balcón corrido que une estos cuerpos entre sí configura el cambio de cuerpo, en el que se incluyen las plantas tercera a sexta. En la sexta planta se repite el balcón corrido, por lo que los paramentos de las plantas tercera a quinta quedan enmarcados por los cuerpos volados y los balcones corridos; en ellos los vanos, de marcada directriz vertical están enmarcados por molduras y están vinculados a balcones, corrido en planta tercera e individuales en plantas cuarta y quinta. Los vanos de la planta sexta están vinculados al balcón corrido y alas tarrazas constituidas por las cubiertas de los cuerpos volados, Una cornisa moldurada marca la separación de éste cuerpo con el superior, que está formado por la última planta, que se muestra sobre los cuerpos volados en el plano de fachada y en el resto retranqueándose, quedando oculta desde la calle por un antepecho macizo decorado con pináculos en los extremos. Cubierta planta transitable accesible desde una caseton de planta pentagonal ubicado en el centro de la cubierta. Parcela triangular con el encuentro entre las calles redondeado.
