CATÁLOGO DE BIENES Y ESPACIOS PROTEGIDOS

BC-PI/PA 5628401

**DIRECCIÓN** Plaza Doctor Collado 3, Calle Pere Compte 1ac  
**DENOMINACIÓN** --  
**REFERENCIA CATASTRAL** 5628401 YJ2752H  
**DISTRITO** 1- Ciutat Vella **CARTOGRAFÍA PGOU** C-34  
**BARRIO** 1.5 El Mercat **SUELO** Urbano  
**PROTECCION ANTERIOR** Nivel 3 - Protección Arquitectónica.  
 (RI1278)-PEPRI Mercat. AP 19/02/93. BOP 19/05/93

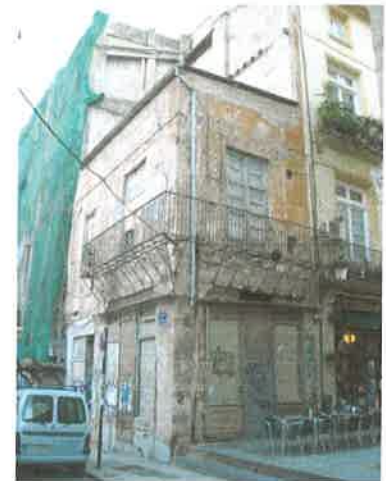
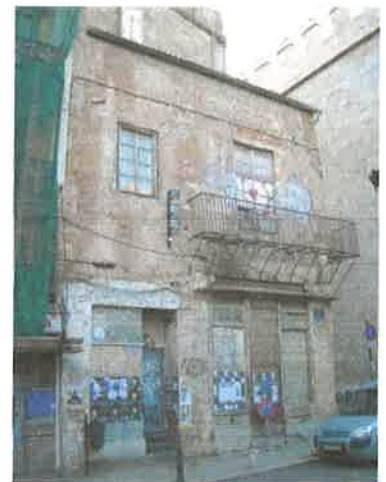
FOTOGRAFIAS

**SISTEMA** VERTICAL Muros de carga de ladrillo macizo  
**CONSTRUCTIVO** HORIZONTAL Vigas y viguetas de madera  
**CUBIERTA** Inclínada a un agua  
**FACHADA** Fachada de ladrillo con revoco coloreado sin decoración  
**OBSERVACIONES** --

Pendiente de intervención

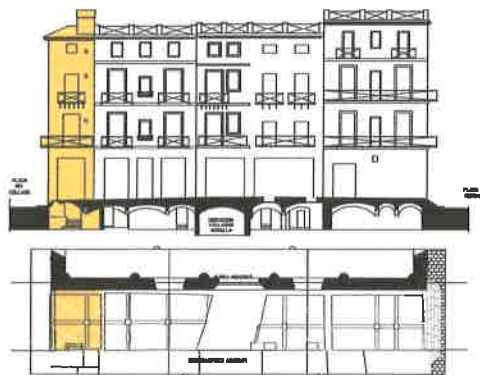
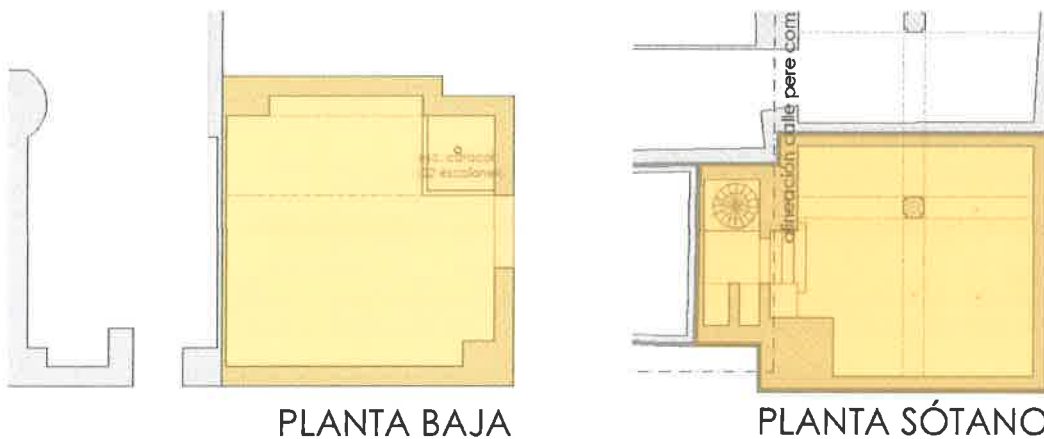
PLANTAS

Relación del edificio con los espacios abovedados de la calle Pere Compte. El alzado se corresponde con el edificio antes de su demolición parcial. Fuente: Proyecto de Reparcelación promovido por AUMSA

El edificio dispone de planta sótano, y la zona que recae a la calle Pere Compte es parte del elemento protegido conocido como "espacios abovedados de la calle Pere Compte". Se accede a estos espacios, de forma independiente desde la planta baja de los edificios sitos en plaza Doctor Collado números 2 y 3, y calle Pere Compte números 1a, 3, 5, 7 y 9. Estos edificios forman parte de la manzana que limita con esta calle. La relación de los espacios abovedados con cada uno de los edificios se representa en la descripción gráfica.
