CATÁLOGO DE BIENES Y ESPACIOS PROTEGIDOS

BC-PP 5628407

DIRECCIÓN Calle Ercilla 20
DENOMINACIÓN --
REFERENCIA CATASTRAL 5628407 YJ2752H
DISTRITO 1- Ciutat Vella **CARTOGRAFÍA PGOU** C-34
BARRIO 1.5 El Mercat **SUELO** Urbano
PROTECCION ANTERIOR Nivel 3 - Protección Arquitectónica
 (RI1278)-PEPRI Mercat. AP 19/02/93. BOP 19/05/93

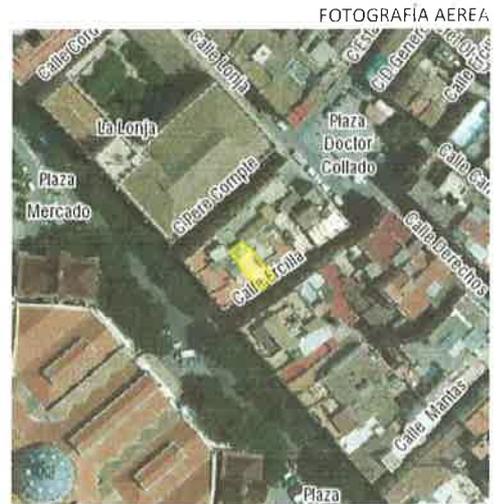
FOTOGRAFÍAS

FACHADA Revestimiento continuo pintado con decoración en relieve

OBSERVACIONES En el momento de la realización de este catálogo la fachada se encuentra cubierta por una tela de protección, por lo que su estudio se encuentra condicionado por este motivo.

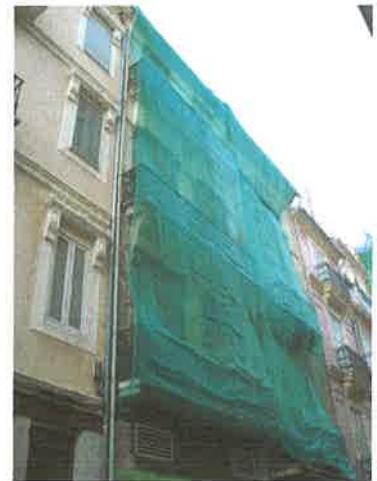
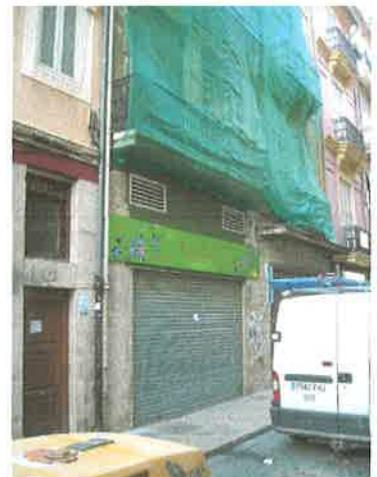
Fachada con disposición de huecos simétrica, enmarcados con molduras. Impostas que recorren toda la fachada diferenciando plantas. Los balcones tienen rejas de fundición sobre bajo balcón de obra moldurado sobre ménsulas adornadas. Balcón corrido a toda la fachada con dos huecos por planta. El edificio acaba con cornisa moldurada. La fachada está enlucida y pintada. El sistema estructural es a base de muros de carga y vigas y viguetas de madera. Edificio entre medianeras formado por planta baja comercial y vivienda en plantas superiores formando todo una unidad. Arquitectura historicista Premodernista. El antepecho de la última planta es posterior en influencias secessionistas. En planta baja se han sustituido huecos, carpintería y revestimientos.

- ELEMENTOS IMPROPIOS
Se deberán eliminar todos aquellos elementos que afecten a la lectura formal y tipológica del edificio, como instalaciones vistas o cuerpos o elementos añadidos con posterioridad a la construcción del edificio original que no presenten valores arquitectónicos, artísticos, históricos o culturales. La identificación de los elementos impropios deberá realizarse con carácter previo a cualquier tipo de intervención. Se observan principalmente los siguientes elementos impropios: alteración de huecos originales en altillo; presencia de rejillas de ventilación no integradas, cartelera inadecuada y persiana de seguridad inadecuada en planta baja

- REPOSICIÓN DE ELEMENTOS ORIGINALES
- REFORMA DE DISTRIBUCIÓN INTERIOR
- DEMOLICIONES
- OBRAS DE PLANTA NUEVA
- PARCELACIÓN
- OTROS
 - Fachada:
Conservación y restauración. En este caso se permite la recuperación de hueco original en el altillo.
