1- DATOS IDENTIFICATIVOS

DIRECCIÓN Calle Ercilla 22, Plaza del Mercado 32ac

REFERENCIA CATASTRAL 5628408 YJ2752H

TIPOLOGÍA Casa de Vecinos Nº ALTURAS 4

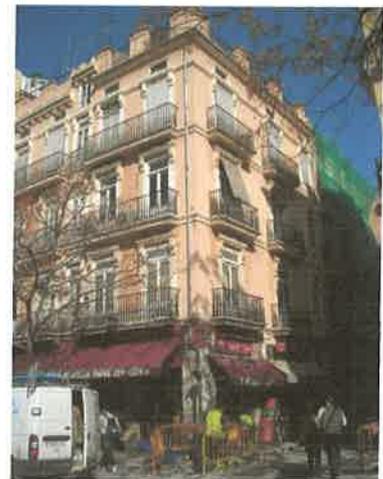
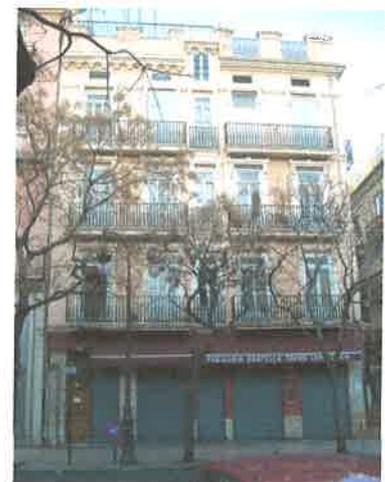
FOTOGRAFÍAS

Edificio entre medianeras y en esquina, con dos accesos, uno a cada calle, y distribuyendo dos viviendas por planta. La fachada principal, que es la recayente al Mercado, tiene cinco ejes de huecos agrupados de dos en dos por balcones con barandillas de hierro forjado, dejando el intermedio como eje de ordenación y significándolo por su menor tamaño y vuelo. Se trata de una obra ecléctica de principios de siglo con decoración romántica en dinteles e impostas que separan las plantas, y un tratamiento de despiece simulado en todos los entrepaños. El edificio se remata con una serie de huecos de proporciones horizontales correspondiente a la planta de desvanes. Su estructura está realizada a base de muros de carga y entramados de madera.

Se deberán eliminar todos aquellos elementos que afecten a la lectura formal y tipológica del edificio, como instalaciones vistas o cuerpos o elementos añadidos con posterioridad a la construcción del edificio original que no presenten valores arquitectónicos, artísticos, históricos o culturales. La identificación de los elementos impropios deberá realizarse con carácter previo a cualquier tipo de intervención. Se observan principalmente los siguientes elementos impropios: cartelera comercial inadecuada y toldos en planta baja; pintura en planta baja distinta a la del resto del edificio; presencia de cableado y cajas de instalaciones sin tratamiento adecuado en fachada.
