**1- DATOS IDENTIFICATIVOS**

DIRECCIÓN Plaza del Mercado 33  
 DENOMINACIÓN --  
 REFERENCIA CATASTRAL 5628409 YJ2752H  
 DISTRITO 1- Ciutat Vella  
 BARRIO 1.5 El Mercat  
 PROTECCION ANTERIOR Nivel 2 - Protección Estructural.  
 (RI1278)-PEPRI Mercat. AP 19/02/93. BOP 19/05/93

6. DESCRIPCIÓN DETALLADA DEL BIEN Y SUS VALORES PATRIMONIALES

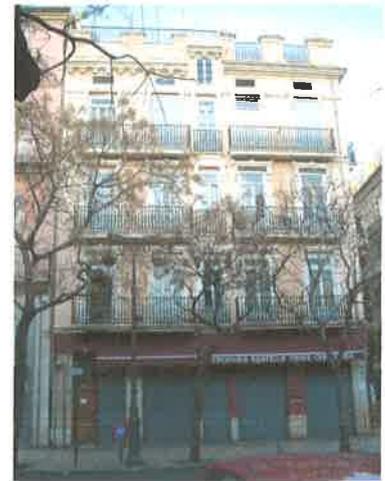
FOTOGRAFIAS

FACHADA Revestimiento continuo pintado, con recercado de huecos y decoración en relieve.

OBSERVACIONES Fachada principal conjunta con el edificio adyacente (Calle Ercilla 22)

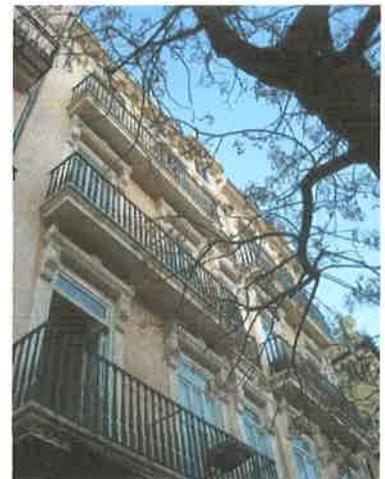
Bueno
