**CATÁLOGO DE BIENES Y ESPACIOS PROTEGIDOS**

BC-PI/PP 5628411

**DIRECCIÓN** Calle Pere Compte 5  
**DENOMINACIÓN** --  
**REFERENCIA CATASTRAL** 5628411 YJ2752H  
**DISTRITO** 1- Ciutat Vella **CARTOGRAFÍA PGOU** C-34  
**BARRIO** 1.5 El Mercat **SUELO** Urbano  
**PROTECCION ANTERIOR** Nivel 3 - Protección Arquitectónica.  
 (RI1278)-PEPRI Mercat. AP 19/02/93. BOP 19/05/93

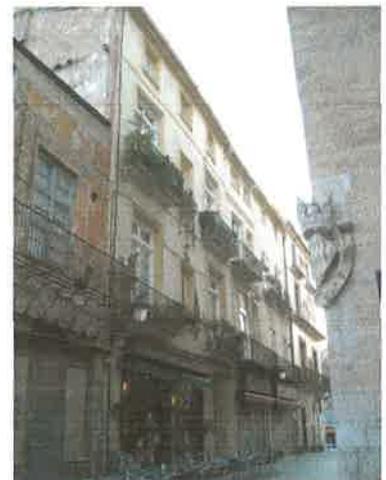
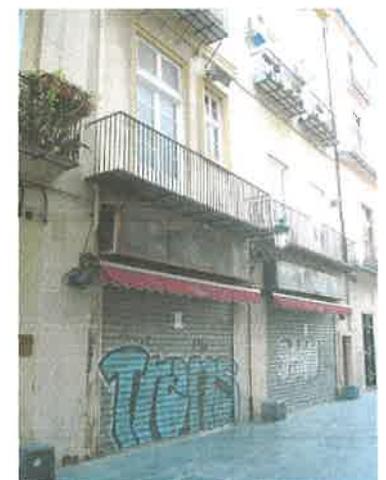
FOTOGRAFIAS

**FACHADA** Fachada de ladrillo con revoco coloreado, con recercado de huecos e impostas lisas marcando forjados

Rehabilitación parcial reciente

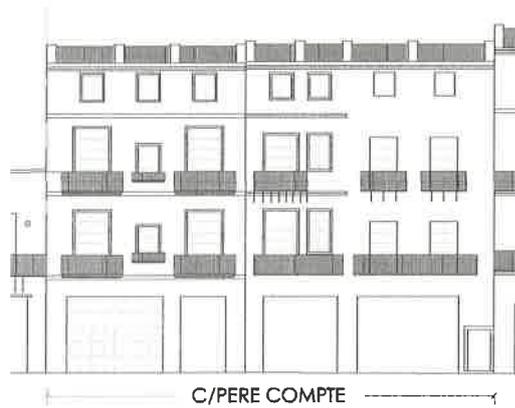
ALZADOS 1/400

Alzado actual. Fuente: Equipo Redactor

(Pere Compte 3, 5, 7) Fachada con disposición de huecos simétrica, enmarcados con molduras y huecos abocinados. Los balcones tienen antepecho de forja con bajo balcón con reticulado de forja y azulejo con moldura inferior ocupando parcialmente el vuelo. Impostas simples o fajones que recorren cada una de las alturas diferenciando plantas. Las plantas están jerarquizadas. Cornisa moldurada. El edificio está entre medianeras con planta baja comercial y vivienda en plantas de piso, formando una unidad. Construcción a base de muros de fábrica de ladrillo y viguerío de madera de la época del barroco, retocado en el período de la academia.

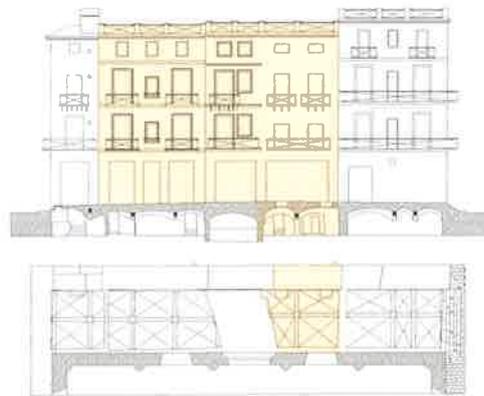
PLANTAS

Relación del edificio con los espacios abovedados de la calle Pere Compte. Fuente: Tesis Doctoral de Manuel Ramírez

El edificio dispone de planta sótano, y la zona que recae a la calle Pere Compte es parte del elemento protegido conocido como "espacios abovedados de la calle Pere Compte". Se accede a estos espacios, de forma independiente desde la planta baja de los edificios sitos en plaza Doctor Collado números 2 y 3, y calle Pere Compte números 1ac, 3, 5, 7 y 9. Estos edificios forman parte de la manzana que limita con esta calle. La relación de los espacios abovedados con cada uno de los edificios se representa en la descripción gráfica.

"Del análisis constructivo de los sótanos se desprende que todos ellos se encuentran contruidos con dos naves separadas por una línea de columnas centrales de fábrica de piedra caliza. La cubierta se lleva a cabo mediante bóvedas vaídas muy rebajadas resueltas con una hoja de fábrica de ladrillo que servía de encofrado y posterior relleno por su trasdós con mortero de cal para el cual se utilizaron áridos rodados de diversos tamaños. Dichas bóvedas - sobre todo las del sótano que presenta un frente a la Plaza del Mercado- se encuentran muy erosionadas como consecuencia de la filtración del agua de lluvia, a causa de un defectuoso mantenimiento. Las bóvedas se atirantaron o reforzaron con barras metálicas y actualmente se encuentran totalmente oxidadas por lo que, como es obvio, han producido fisuraciones y desprendimientos de materiales del revestimiento de su intradós, de cierta importancia. Su trazado y, sobre todo, la alineación de sus columnas, denotan una cierta continuidad constructiva, solo interrumpida por el foso abovedado del Valladar. También la tipología de sus bóvedas, la naturaleza de los materiales empleados, así como sus soluciones constructivas delatan la simultaneidad en su construcción, tal vez exigida por la creación de la referida calle que discurre por su trasdós."

"Respecto a la disposición constructiva, el espacio abovedado de los dos primeros sótanos (más próximos a la plaza del Mercado) es totalmente irregular - sobre todo el segundo sótano- pues teniendo en cuenta que todas las bóvedas son de planta rectangular, las monteas similares, y sus luces irregulares, supone que unas bóvedas sean más rebajadas que otras, sin perjuicio del incongruente mal reparto de empujes y diferente comportamiento estructural de cada una de aquéllas. Sin embargo, lo contrario ocurre con los otros dos sótanos situados entre el Valladar y la plaza del Dr. Luís Collado, ya que existe mejor reparto de cargas como consecuencia directa de una mayor regularidad en su trazado; tanto es así, que el escaso espesor del muro que divide ambos sótanos, y la equidistante secuencia de las columnas denotan una separación algo artificial, y por lo tanto debe tratarse de una obra más reciente."
