CATÁLOGO DE BIENES Y ESPACIOS PROTEGIDOS

BC-PP 5628614

DIRECCIÓN Calle Mantas 16, Plaza del Mercado 43ac

TIPOLOGÍA	Casa de Vecinos	Nº ALTURAS	4
AUTORÍA	--	ÉPOCA	1860

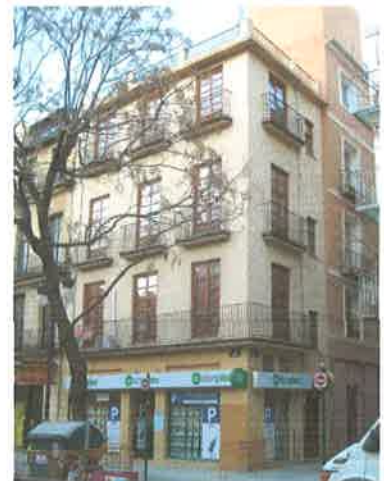
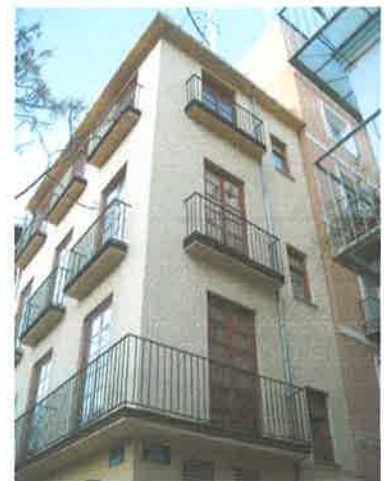
FOTOGRAFIAS

FACHADA Revestimiento continuo pintado, sin decoración

Rehabilitación parcial reciente

Se deberán eliminar todos aquellos elementos que afecten a la lectura formal y tipológica del edificio, como instalaciones vistas o cuerpos o elementos añadidos con posterioridad a la construcción del edificio original que no presenten valores arquitectónicos, artísticos, históricos o culturales. La identificación de los elementos impropios deberá realizarse con carácter previo a cualquier tipo de intervención. Se observan principalmente los siguientes elementos impropios: cartelera comercial inadecuada, rejillas de ventilación no integradas y alteración de huecos en planta baja

- REPOSICIÓN DE ELEMENTOS ORIGINALES
- REFORMA DE DISTRIBUCIÓN INTERIOR
- DEMOLICIONES
- OBRAS DE PLANTA NUEVA
- PARCELACIÓN
- OTROS
 - Fachada:
Conservación y restauración. En este caso se permite la recuperación de los huecos originales en planta baja.

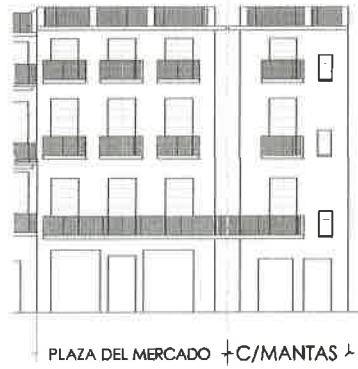
ALZADOS 1/400

Edificio en esquina, de planta irregular, con esquema original de comercio - vivienda, con el comercio en planta baja y la vivienda en las plantas de piso, con escalera interior para acceder a ellas. Este edificio, probablemente, surge de la unión de dos, por diferente altura de los forjados que se refleja en las impostas que separan plantas. Su composición utiliza elementos clasicistas, con tres ejes de balcones, con huecos recercados y entrepersianas de madera. Los balcones son corridos en dos huecos, dejando individual el de la esquina. Las barandillas son de forja, y los bajos de balcones dejan vista parcialmente la retícula de hierro que los sustenta. El edificio termina en alero con moldura. La estructura es de muros de carga y entramado de madera. Acabado de fachada de revocos.
