CATÁLOGO DE BIENES Y ESPACIOS PROTEGIDOS

BC-PP 5628615

DIRECCIÓN Plaza del Mercado 42
 DENOMINACIÓN --
 REFERENCIA CATASTRAL 5628615 YJ2752H
 DISTRITO 1- Ciutat Vella
 BARRIO 1.5 El Mercat
 PROTECCION ANTERIOR Nivel 3 - Protección Arquitectónica.
 (RI1278)-PEPRI Mercat. AP 19/02/93. BOP 19/05/93

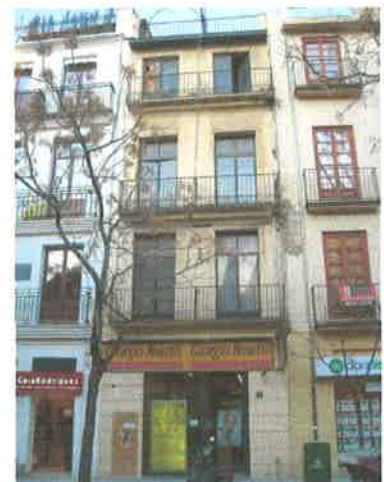
FOTOGRAFÍAS

Edificio ente medianeras de cuatro plantas recayente a la plaza del Mercado. Fachada simétrica con dos vanos por planta, reminiscencia tipológica de las viviendas-obrador, con la planta baja dedicada exclusivamente a terciario. Las plantas superiores presentan vanos de marcada directriz vertical vinculados a balcones corridos. Una cornisa sin molduras y un antepecho de rejería de forja coronan la fachada. Cubierta inclinada. Parcela regular rectangular muy alargada con fachada en uno de los lados menores.

Se deberán eliminar todos aquellos elementos que afecten a la lectura formal y tipológica del edificio, como instalaciones vistas o cuerpos o elementos añadidos con posterioridad a la construcción del edificio original que no presenten valores arquitectónicos, artísticos, históricos o culturales. La identificación de los elementos impropios deberá realizarse con carácter previo a cualquier tipo de intervención. Se observan principalmente los siguientes elementos impropios: cartelera comercial inadecuada en planta baja y pintado de ésta distinta al resto de fachada
