CATÁLOGO DE BIENES Y ESPACIOS PROTEGIDOS

BC-PP 5628616

DIRECCIÓN Plaza del Mercado 39
DENOMINACIÓN --
REFERENCIA CATASTRAL 5628616 YJ2752H
DISTRITO 1- Ciutat Vella **CARTOGRAFÍA PGOU** C-34
BARRIO 1.5 El Mercat **SUELO** Urbano
PROTECCION ANTERIOR Nivel 2 - Protección Estructural.
 (RI1278)-PEPRI Mercat. AP 19/02/93. BOP 19/05/93

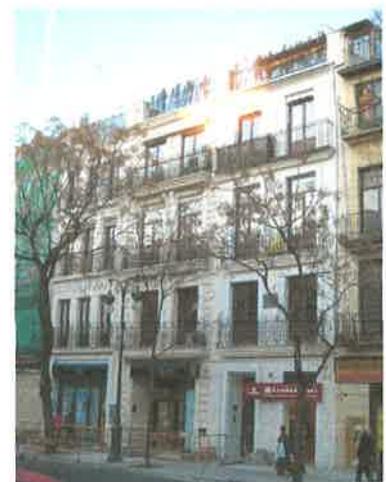
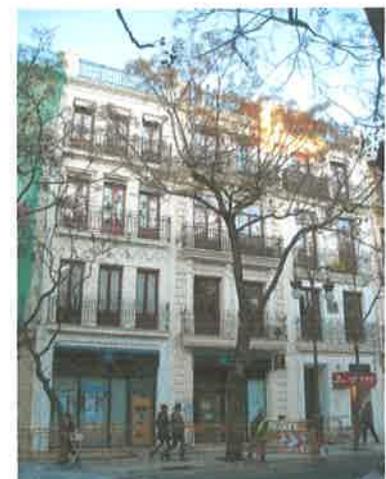
FOTOGRAFÍAS

FACHADA Fachada compuesta por tres edificio originariamente independientes que han sufrido un tratamiento de homogeneización. Revestimiento continuo pintado, con decoración diversa según el edificio original:

Rehabilitación total reciente

Se deberán eliminar todos aquellos elementos que afecten a la lectura formal y tipológica del edificio, como instalaciones vistas o cuerpos o elementos añadidos con posterioridad a la construcción del edificio original que no presenten valores arquitectónicos, artísticos, históricos o culturales. La identificación de los elementos impropios deberá realizarse con carácter previo a cualquier tipo de intervención. Se observan principalmente los siguientes elementos impropios: cartelería comercial inadecuada e instalación de máquinas exteriores de aire acondicionado en balcones

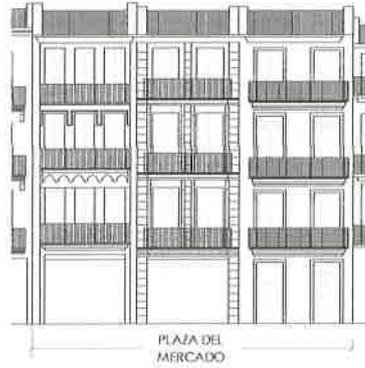
ALZADOS 1/400

(Mercat 39 y 40 / Derechos 33) Edificios entre medianeras agrupados por el bajo comercial y unidos con otra parcela que recae a la calle Derechos. A pesar de ser tipológicamente similares en cuanto a estructura general, las fachadas corresponden a dos estilos diferentes: el número 39, con tres ejes de huecos y balcón corrido, tiene una serie de elementos ornamentales neogóticos; el número 40, con dos ejes de huecos también con balcón corrido, está realizada en lenguaje neoclásico con franjas almohadilladas en los entrepaños, ménsulas en la base de balcones y recercado plano en los huecos.
