1- DATOS IDENTIFICATIVOS

**DIRECCIÓN** Calle Purísima 3, Calle angosta de la Compañía 3 - 1ac, Calle Cenia 10  
**DENOMINACIÓN** Dependencias de la Compañía  
**REFERENCIA CATASTRAL** 5630105 YI2752H  
**DISTRITO** 1- Ciutat Vella **CARTOGRAFÍA PGOU** C-34  
**BARRIO** 1.5 El Mercat **SUELO** Urbano  
**PROTECCION ANTERIOR** Nivel 1 - Protección Monumental.  
 (RI1278)-PEPRI Mercat. AP 19/02/93. BOP 19/05/93

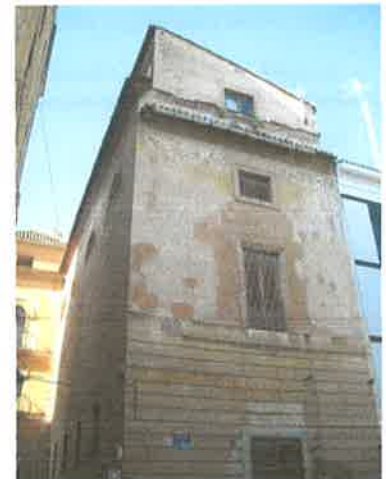
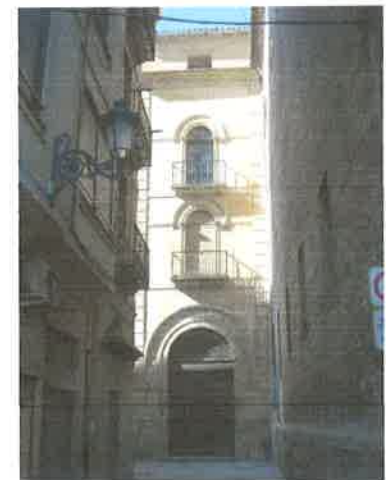
FOTOGRAFÍAS

**FACHADA** Consta de dos partes diferenciadas: una muestra un revestimiento continuo pintado, que habiéndose perdido en algunas zonas, muestra ahora el ladrillo visto. Llagueado horizontal marcando el zócalo y enmarcando el cuerpo del acceso principal, donde se enmarcan los vanos con molduras. La segunda zona, de reciente restauración, consta de un zócalo de piedra y plantas pisos de ladrillo visto.

Se deberán eliminar todos aquellos elementos que afecten a la lectura formal y tipológica del edificio, como instalaciones vistas o cuerpos o elementos añadidos con posterioridad a la construcción del edificio original que no presenten valores arquitectónicos, artísticos, históricos o culturales. La identificación de los elementos impropios deberá realizarse con carácter previo a cualquier tipo de intervención. Se observan principalmente los siguientes elementos impropios: presencia de conductos y cajas de instalaciones sin tratamiento apropiado en fachada; restos de canalón de materiales plásticos y aparición de vegetación en cornisas

Conservación y restauración. En este caso también se permite el saneado del revestimiento.

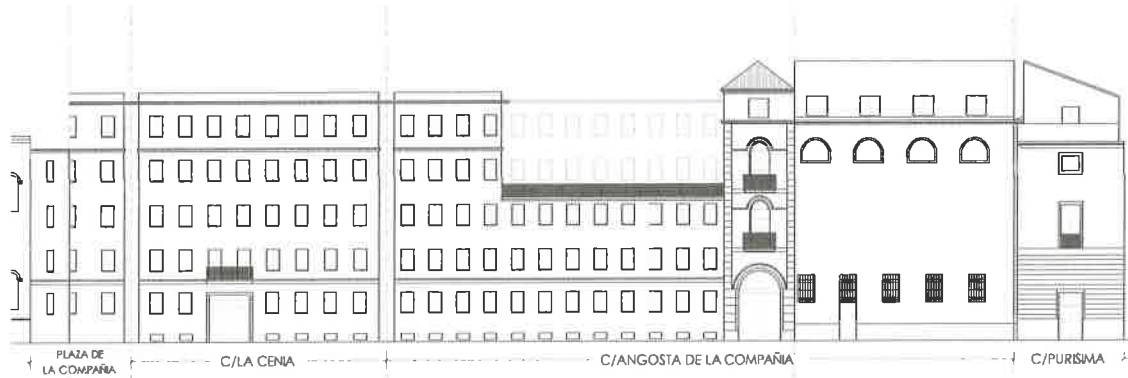
ALZADOS 1/600

recayente a la calle La Purísima es un prisma prácticamente macizo, con decoración mediante llagueado en la parte inferior. Con un único vano por planta en la fachada recayente a la purísima y en la recayente a la calle angosta de la compañía presenta cinco vanos rectangulares en planta baja, ninguno en segunda y cuatro semicirculares en tercera, sin ser apreciables los de la sobre elevación por estar retranqueado y oculto por una cornisa. La sobre elevación está cubierta por un tejado a un agua de teja cerámica. El cuerpo que hace de charnela tiene un único vano por planta, estando todos ellos rematados por arcos de medio punto, siendo el de la planta baja de mayor tamaño para dignificar el acceso, los de plantas segunda y tercera están vinculados a pequeños balcones, una cornisa moldurada separa estos cuerpos de la sobre elevación que tiene una pequeña ventana cuadrada. Este cuerpo está flanqueado por un fingido de almohadillones y separadas las plantas por molduras lisas. El cuerpo no protegido es de reciente construcción, presentando una fachada de ladrillo caravista y una fuerte modulación de los huecos.
