### CATÁLOGO DE BIENES Y ESPACIOS PROTEGIDOS

DIRECCIÓN Calle San Fernando 17

REFERENCIA CATASTRAL 5727802 YJ2752H

# PLAN ESPECIAL DE PROTECCIÓN DE LOS ENTORNOS DE LOS BIENES DE INTERÉS.

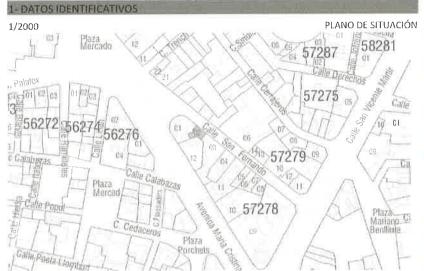
**FOTOGRAFIAS**

Bueno

Edificio entre medianera, resto de un conjunto arquitectónico que formaba toda la calle. Edificio con fachada simétrica, balcones de forja corridos en las dos primeras plantas sobre retícula de forja y azulejos. Impostas que recorren la fachada. Huecos recercados con molduras. Cornisa moldurada. Acceso a plantas altas por escalera interior. La planta baja que está remodelada a principios del S. XX se unió a la del edificio nº8 y 10 de la C/San Vicente. Estructura a base de muros de carga, vigas y viguetas de madera. Edificio academista

Se deberán eliminar todos aquellos elementos que afecten a la lectura formal y tipológica del edificio, como instalaciones vistas o cuerpos o elementos añadidos con posterioridad a la construcción del edificio original que no presenten valores arquitectónicos, artísticos, históricos o culturales. La identificación de los elementos impropios deberá realizarse con carácter previo a cualquier tipo de intervención. Se observan principalmente los siguientes elementos impropios: presencia de conductos y cajas de instalaciones sin tratamiento apropiado en fachada; revestimiento impropio de planta baja y cartelería comercial perpendicular al plano de fachada; marquesina y cerrajería impropias en planta baja.

Conservación y restauración. En este caso se permite la reposición del revestimiento original en planta baja.
