CATÁLOGO DE BIENES Y ESPACIOS PROTEGIDOS

BC-PP 5727811

DIRECCIÓN Avenida María Cristina 6, Calle San Fernando 11

TIPOLOGÍA Edificio de Viviendas **Nº ALTURAS** 9

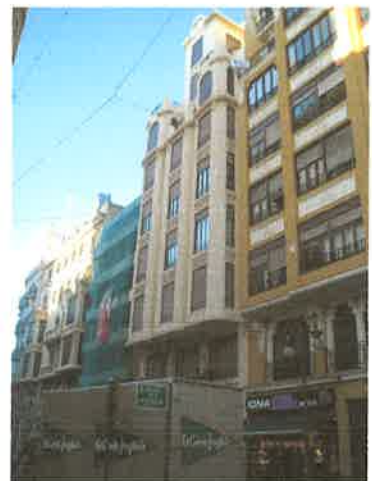
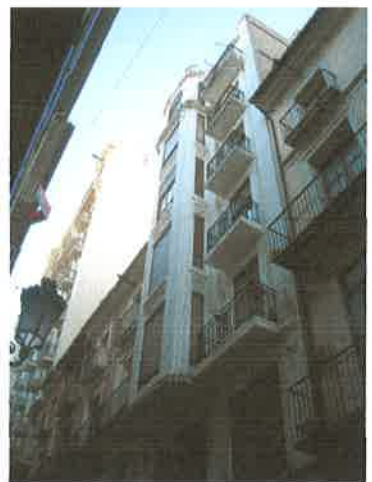
FOTOGRAFÍAS

FACHADA Revestimiento continuo pintado y liso. Impostas molduradas de los últimos forjados. Decoración en relieve en los antepechos y en cornisa.

Bueno

Se deberán eliminar todos aquellos elementos que afecten a la lectura formal y tipológica del edificio, como instalaciones vistas o cuerpos o elementos añadidos con posterioridad a la construcción del edificio original que no presenten valores arquitectónicos, artísticos, históricos o culturales. La identificación de los elementos impropios deberá realizarse con carácter previo a cualquier tipo de intervención. Se observan principalmente los siguientes elementos impropios: presencia de máquinas exteriores de aire acondicionado en fachada

Conservación y restauración.
