**1- DATOS IDENTIFICATIVOS**

**DIRECCIÓN** Calle Martín Mengod 5, Plaza Lope de Vega 11ac

Inventario "Catálogo del Patrimonio Arquitectónico de la Ciudad de Valencia". Excelentísimo Ayuntamiento de Valencia

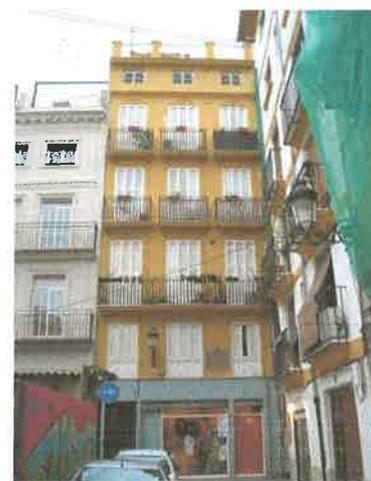
FOTOGRAFÍAS

se organiza con tres ejes de huecos de ventana en entresuelo y de balcón en el resto, siendo corrido en el principal. La ornamentación es ecléctica, con recercado de huecos, motivos florales en dinteles, impostas separando plantas, modillones bajo balcones y en cornisa superior. Las barandillas son de fundición de diseño sencillo. El acabado de fachada es de revocos, con tratamiento simulando piedra. Sistema constructivo a base de muros de carga y entramado de madera.
