CATÁLOGO DE BIENES Y ESPACIOS PROTEGIDOS

BC-PP 5728406

DIRECCIÓN Plaza Lope de Vega 8, Calle Martín Mengod 11ac

TIPOLOGÍA Casa de Vecinos Nº ALTURAS 5

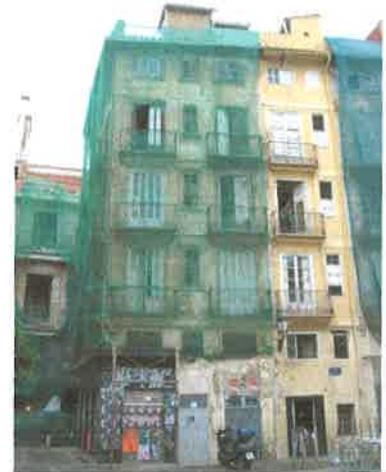
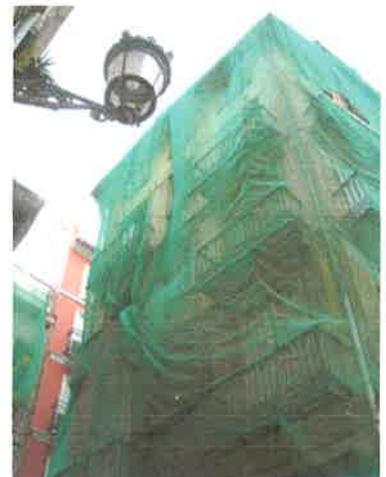
FOTOGRAFÍAS

OBSERVACIONES En el momento de la realización de este catálogo la fachada se encuentra cubierta por una tela de protección, por lo que su estudio se encuentra condicionado por este motivo.

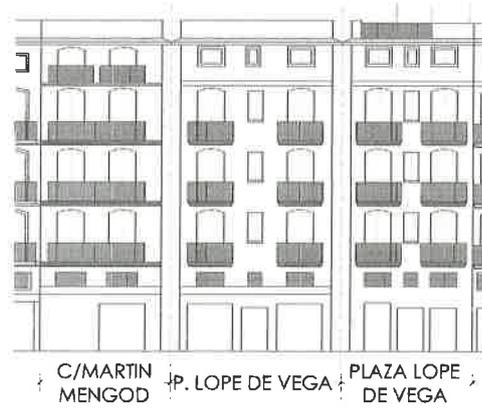
ALZADOS 1/400

Edificio en esquina, de planta rectangular, recayente a tres calles, disponiendo de una vivienda por planta. El acceso a éstas lo constituye una puerta que da paso a la escalera con barandilla de obra, que además ilumina a fachada. Ésta es postacadémica, donde abren huecos de ventana y balcón, con impostas molduradas separando plantas. Los huecos de las viviendas que están enmarcados por molduras curvas y elementos decorativos eclécticos son de inspiración greco-romana. Los balcones son de hierro fundido y resueltos constructivamente con voladizos de rodeno y ménsulas de molde. El edificio está rematado con alero y cornisa de moldura continua. La fachada está enlucida y coloreada con tierras naturales.
