CATÁLOGO DE BIENES Y ESPACIOS PROTEGIDOS

BC-PP 5830403

DIRECCIÓN Plaza de la Virgen 3  
 DENOMINACIÓN --  
 REFERENCIA CATASTRAL 5830403 YJ2753B  
 DISTRITO 1- Ciutat Vella  
 BARRIO 1.1 La Seu  
 PROTECCION ANTERIOR Nivel 2 - Protección Estructural (RI1278)-PEPRI Mercat. AP 19/02/93. BOP 19/05/93

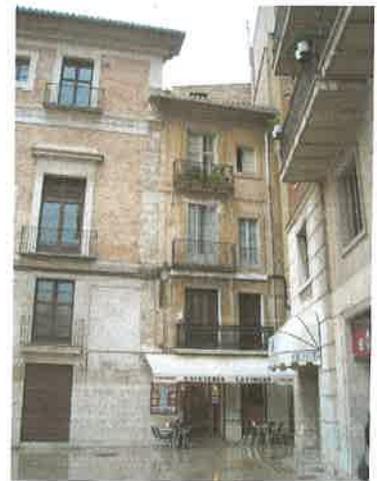
FOTOGRAFIAS

TIPOLOGÍA Casa de Vecinos  
 AUTORÍA --  
 SISTEMA VERTICAL Muros de carga de ladrillo macizo  
 CONSTRUCTIVO HORIZONTAL Vigas y viguetas de madera

Nº ALTURAS 3  
 ÉPOCA 1800

CUBIERTA Inclinada a un agua  
 FACHADA Revestimiento continuo pintado, con recercado de huecos

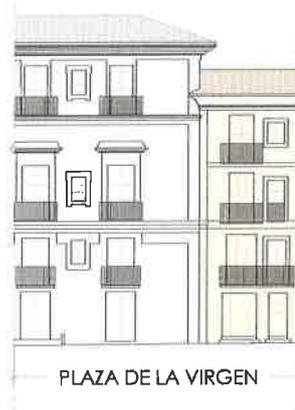
ALZADOS 1/500

Se sombrea la fachada del edificio en el alzado completo de la parcela. Equipo Redactor

Edificio entre medianeras sobre solar irregular al que se accede a través de la contigua Casa Vestuario (medianera izquierda) distribuyendo una vivienda por planta. Se trata de una edificación de finales del S. XVIII, resulta dentro de la adscripción académica. Su fachada de ladrillo con revoco casi transparente, consta de dos ejes de huecos: balconera izquierda y ventanas a derecha que en primera planta se agrupan por balcón corrido (de fundición sobre base de obra), una alteración de finales del XIX. Los huecos se enfatizan por suave recercado plano, los forjados se subrayan por impostas también planas y las medianeras se delimitan con sencillo resalto vertical. Se remata el conjunto con gran cornisón de base moldurada. Los balcones originales son de forja con base entramada de azulejos y auxiliada por tornapuntas.
