1- DATOS IDENTIFICATIVOS

DIRECCIÓN Calle Conde de Almodovar 1, Calle Samaniego 13DUPAC, Calle Convento de la Puri

REFERENCIA CATASTRAL 5832105 YJ2753B

TIPOLOGÍA	Edificio de Viviendas	Nº ALTURAS	5
AUTORÍA	--	ÉPOCA	1875

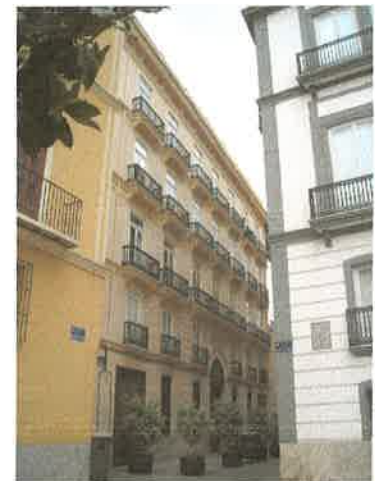
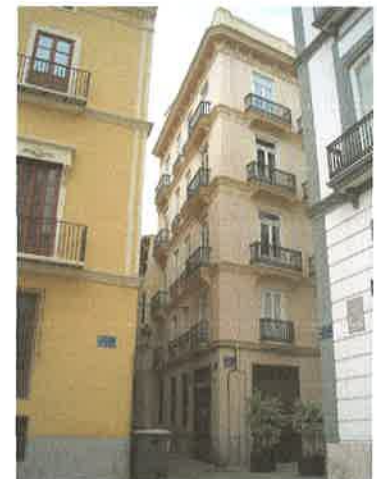
FOTOGRAFÍAS

FACHADA Fachad de ladrillo con revoco liso, molduras decorativas en impostas, cornisa y balcones y almohadillado en parte de planta baja y entresuelo. Compuesta simétricamente con portada en el eje central.

Edificación en esquina, de carácter residencial, sobre solar cuadrangular, con escalera centrada y patio de luces al fondo de la misma. El portalón, también central, que da acceso al zaguán (por la Calle Conde Almodóvar) posee lucernario en arco de medio punto superior sobre dintel (cerrado con rejera de fundición). La composición remarca el carácter de superposición de plantas mediante el señalamiento de impostas molduradas (reforzada en algunos pisos con una faja adornada con motivos helenísticos). Los balcones son de obra sobre ménsulas, apareciendo igualmente éstas en la gran cornisa superior.

Se deberán eliminar todos aquellos elementos que afecten a la lectura formal y tipológica del edificio, como instalaciones vistas o cuerpos o elementos añadidos con posterioridad a la construcción del edificio original que no presenten valores arquitectónicos, artísticos, históricos o culturales. La identificación de los elementos impropios deberá realizarse con carácter previo a cualquier tipo de intervención. Se observan principalmente los siguientes elementos impropios: presencia de conductos para instalaciones sin tratamiento apropiado en fachada

Conservación y restauración.
