1- DATOS IDENTIFICATIVOS

DIRECCIÓN Calle Ballesteros 3
DENOMINACIÓN --
REFERENCIA CATASTRAL 5925204 YJ2752F
DISTRITO 1- Ciutat Vella **CARTOGRAFÍA PGOU** C-34
BARRIO 1.6 Sant Francesc **SUELO** Urbano
PROTECCION ANTERIOR Nivel 2 - Protección Estructural

(RI1276)-PEPRI Universitat-St. Francesc. AP 20/11/92. BOP 18/01/93.

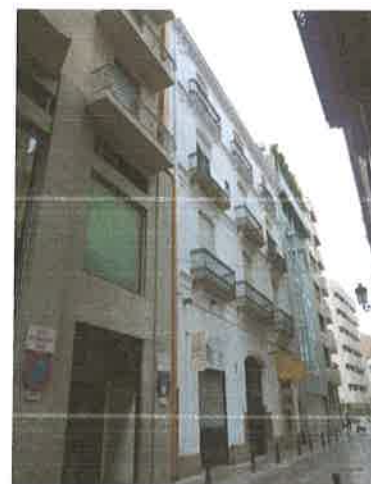
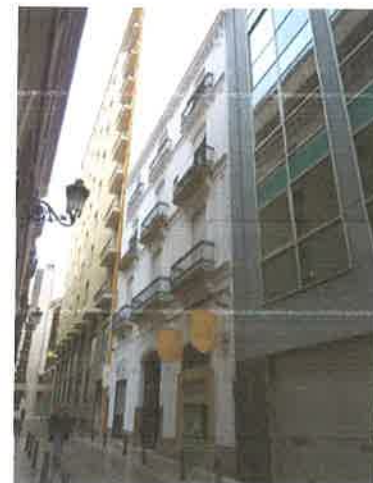
FOTOGRAFÍAS

TIPOLOGÍA Edificio de Viviendas **Nº ALTURAS** 4
AUTORÍA Miquel Asensi **ÉPOCA** 1859
SISTEMA VERTICAL Sin determinar
CONSTRUCTIVO HORIZONTAL Sin determinar
CUBIERTA Mixta
FACHADA Revestimiento continuo pintado, con recercado de huecos e impostas molduradas.

Rehabilitación parcial reciente

Se deberán eliminar todos aquellos elementos que afecten a la lectura formal y tipológica del edificio, como instalaciones vistas o cuerpos o elementos añadidos con posterioridad a la construcción del edificio original que no presenten valores arquitectónicos, artísticos, históricos o culturales. La identificación de los elementos impropios deberá realizarse con carácter previo a cualquier tipo de intervención. Se observan principalmente los siguientes elementos impropios: presencia de conductos y cajas de instalaciones sin tratamiento apropiado en fachada; alteración de huecos originales en planta baja y cartelería comercial perpendicular al plano de fachada
