CATÁLOGO DE BIENES Y ESPACIOS PROTEGIDOS

BC-PP 5925802

DIRECCIÓN Calle Ballesteros 4, Calle Valldaura 3ac

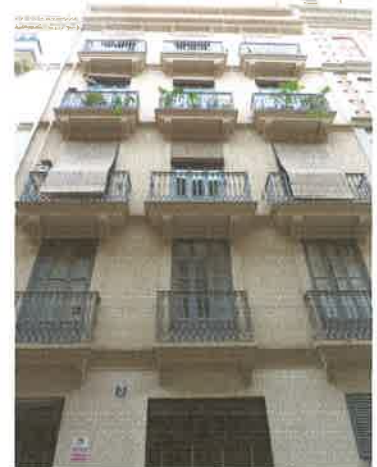
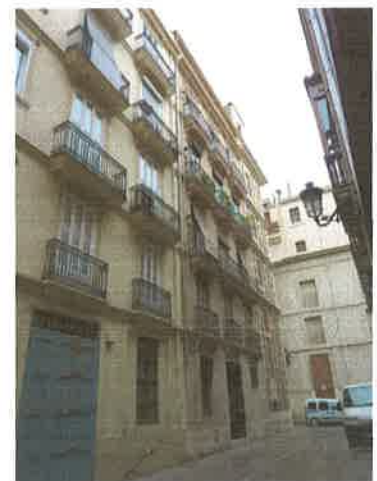
FOTOGRAFÍAS

FACHADA Revestimiento continuo pintado, con recercado de huecos liso y decoración de dinteles en relieve

Bueno

Edificio de viviendas. Ecléctico. Maestro de obras, Felipe García. 1888. Recayendo también a la Calle de Valldaura. Es una muestra típica de arquitectura valenciana para la clase media de finales de siglo. Toda ella con balcones, a señalar las barandillas de hierro.

- REPOSICIÓN DE ELEMENTOS ORIGINALES
- REFORMA DE DISTRIBUCIÓN INTERIOR
- DEMOLICIONES
- OBRAS DE PLANTA NUEVA
- PARCELACIÓN
- OTROS
  - Fachada:  
Conservación y restauración. En este caso se permite la recuperación de huecos originales en planta baja

- Cubiertas:  
Conservación, restauración y rehabilitación permitiendo cambio y adaptación de materiales pero sin alterar su configuración exterior ni que el cambio trascienda a fachada o aleros.
