1- DATOS IDENTIFICATIVOS

DIRECCIÓN Plaza Rodrigo Botet 3, Calle Procida 2ac

Inventario "Catálogo del Patrimonio Arquitectónico de la Ciudad de Valencia". Excelentísimo Ayuntamiento de Valencia

ADU- Iglesia de San Juan de la Cruz

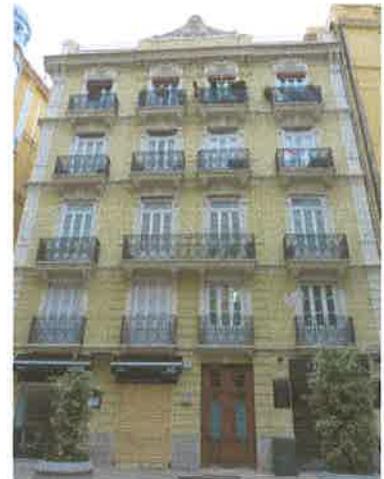
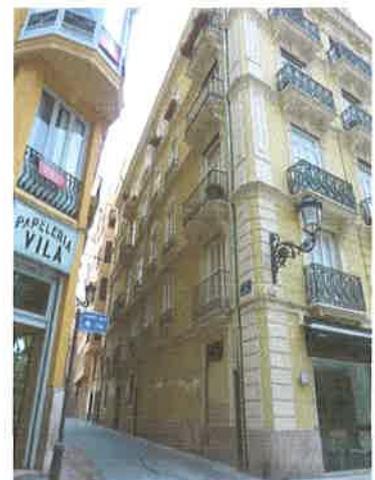
FOTOGRAFÍAS

FACHADA Revestimiento continuo pintado, con recercado de huecos, remates de extremos de fachadas e impostas moldurados. Llagueado en paños de planta baja y primera. Decoración en relieve.

Se deberán eliminar todos aquellos elementos que afecten a la lectura formal y tipológica del edificio, como instalaciones vistas o cuerpos o elementos añadidos con posterioridad a la construcción del edificio original que no presenten valores arquitectónicos, artísticos, históricos o culturales. La identificación de los elementos impropios deberá realizarse con carácter previo a cualquier tipo de intervención. Se observan principalmente los siguientes elementos impropios: presencia de conductos y cajas de instalaciones sin tratamiento apropiado en fachada; presencia de máquinas exteriores de aire acondicionado en balcones y suspendidas en planta baja; alteración de huecos de planta baja recayente a Calle Procida; presencia de persianas inadecuadas en local comercial

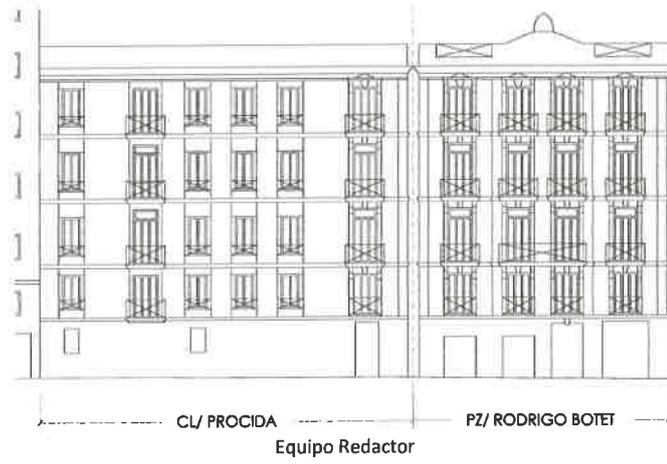
ALZADOS 1/400

Edificio en esquina, de planta trapezoidal, recayente a dos calles. Se accede a él a través de un zaguán central con mármol y decoración en techo y paredes, de forma alargada, con la escalera en el fondo que arranca en abanico. Por este zaguán se puede acceder a los comerciales a través de dos puertas que abren a él. Al exterior en un lenguaje ecléctico con bastante decoración, hay una composición y jerarquización de huecos. Hay 4 ejes de huecos, todos recercados y con balcón, con decoración en dintel, pilastras flanqueando los huecos y uniéndose en vertical, para terminar en la última planta con mayor decoración. Coincidiendo con los dos ejes centrales hay un remate superior, después de la cornisa, que presenta modillones en coincidencia con las pilastras. La estructura es de muros de carga y entramado de madera, y el acabado de fachada es de revocos y pintura color ocre.
