CATÁLOGO DE BIENES Y ESPACIOS PROTEGIDOS

BC-PP 5930810

DIRECCIÓN Calle Barchilla 4 - 6
 DENOMINACIÓN --
 REFERENCIA CATASTRAL 5930810 YJ2753B
 DISTRITO 1- Ciutat Vella
 BARRIO 1.1 La Seu
 PROTECCION ANTERIOR Nivel 2 - Protección Estructural
 (RI1277) - PEPRI Seu-Xerea. AP 18/12/92. BOP 26/02/93.

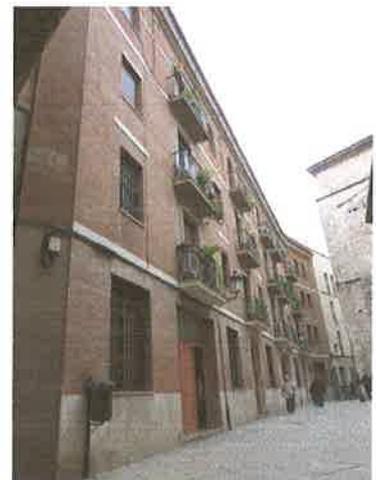
FOTOGRAFÍAS

Bueno

Se deberán eliminar todos aquellos elementos que afecten a la lectura formal y tipológica del edificio, como instalaciones vistas o cuerpos o elementos añadidos con posterioridad a la construcción del edificio original que no presenten valores arquitectónicos, artísticos, históricos o culturales. La identificación de los elementos impropios deberá realizarse con carácter previo a cualquier tipo de intervención. Se observan principalmente los siguientes elementos impropios: presencia de máquinas exteriores de aire acondicionado en balcones.

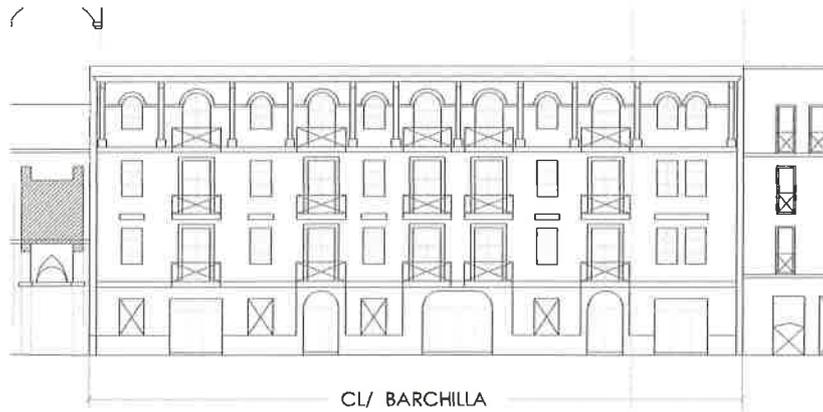
ALZADOS

Edificio de planta trapezoidal adosado al edificio del Arzobispado. Se conforma de planta baja más tres plantas piso, todas ellas destinadas a vivienda. La composición se genera mediante ejes verticales en los que se alternan ventanas y balcones. En planta baja, en los ejes de los balcones se sitúan los accesos, tanto a las viviendas de planta baja como a los zaguanes de las plantas piso. Cuenta con cinco accesos, los tres centrales son arqueados, mientras que los de ambos extremos tienen el dintel recto. En la última planta, los huecos son arqueados, y los entrepaños se decoran con pequeñas pilastras soportando la cornisa. La fachada es de ladrillo visto, con impostas lisas separando plantas, aunque en el segundo forjado la imposta aparece de forma fragmentada. Los huecos de los balcones tienen un recercado liso, y los balcones son de fundición con bajo balcón recto. Se remata el conjunto con cornisa cerámica. La cubierta es plana y pisable.
