1- DATOS IDENTIFICATIVOS

DIRECCIÓN Calle Almudín 1, Calle Paseo de la Harina 2ac, Calle Salvador 1ac
DENOMINACIÓN Palacio de la Marquesa de Colomina
REFERENCIA CATASTRAL 5931001 YJ2753B
DISTRITO 1- Ciutat Vella **CARTOGRAFÍA PGOU** C-34
BARRIO 1.1 La Seu **SUELO** Urbano
PROTECCION ANTERIOR Nivel 2 - Protección Estructural
 (RI1277) - PEPRI Seu-Xerea. AP 18/12/92. BOP 26/02/93

6- DESCRIPCIÓN DETALLADA DEL BIEN Y SUS VALORES PATRIMONIALES

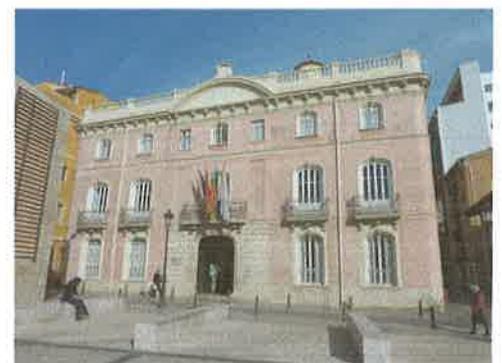
FOTOGRAFÍAS

TIPOLOGÍA Palacio **Nº ALTURAS** 3
AUTORÍA Manuel Fernando Mora **ÉPOCA** 1863
SISTEMA CONSTRUCTIVO VERTICAL Muros de carga de ladrillo macizo
 HORIZONTAL Vigas y viguetas de madera
CUBIERTA Mixta
FACHADA Revestimiento continuo a modo de estuco. Recercado de huecos moldurado y con decoración en relieve. Almohadillado enmarcando el acceso principal.

Rehabilitación total reciente
