CATÁLOGO DE BIENES Y ESPACIOS PROTEGIDOS

BC-PP 5932201

**DIRECCIÓN** Calle Navellos 14, Calle Unión 13ac, Calle Samaniego 4ac  
**DENOMINACIÓN** --  
**REFERENCIA CATASTRAL** 5932201 YJ2753D  
**DISTRITO** 1- Ciutat Vella **CARTOGRAFÍA PGOU** C-28  
**BARRIO** 1.1 La Seu **SUELO** Urbano  
**PROTECCION ANTERIOR** Nivel 2 - Protección Estructural  
 (RI1277) - PEPRI Seu-Xerea. AP 18/12/92. BOP 26/02/93

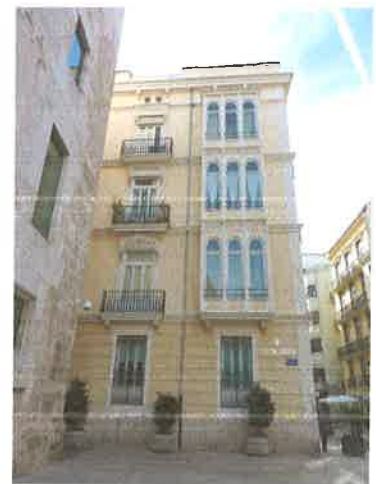
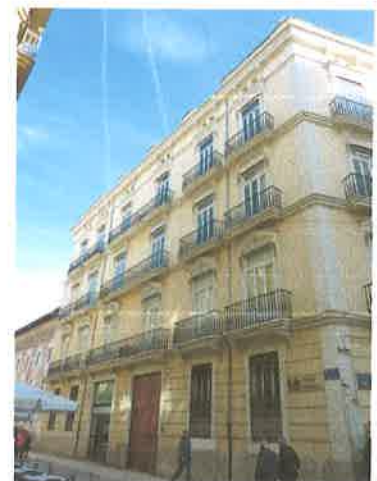
FOTOGRAFÍAS

**FACHADA** Revestimiento continuo pintado con impostas molduradas marcando forjados.  
 Recercado de huecos con decoración en relieve. Llagueado en planta baja, con remate inferior de piedra.

Bueno

Se deberán eliminar todos aquellos elementos que afecten a la lectura formal y tipológica del edificio, como instalaciones vistas o cuerpos o elementos añadidos con posterioridad a la construcción del edificio original que no presenten valores arquitectónicos, artísticos, históricos o culturales. La identificación de los elementos impropios deberá realizarse con carácter previo a cualquier tipo de intervención. Se observan principalmente los siguientes elementos impropios: presencia de conductos y cajas de instalaciones sin tratamiento apropiado en fachada

Conservación y restauración.

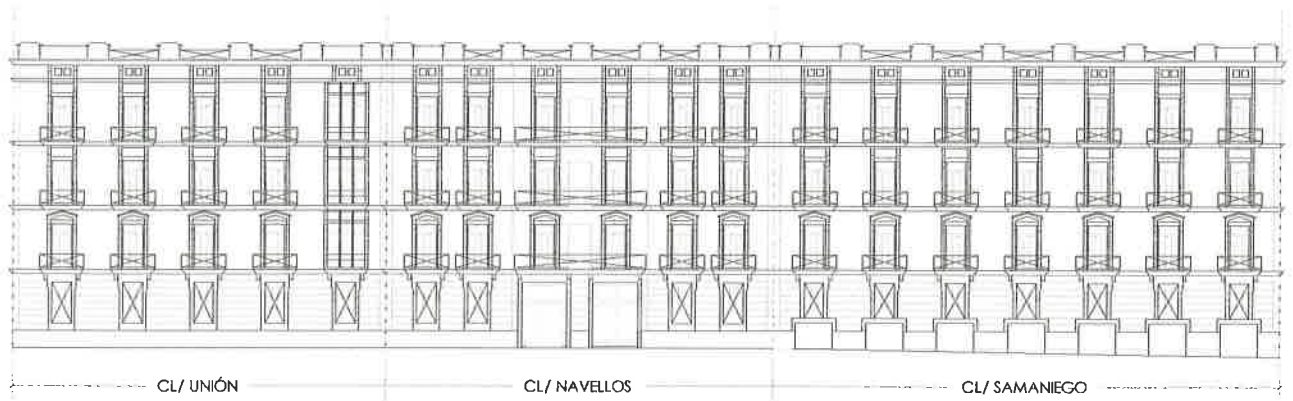
ALZADOS 1/500

Edificio de carácter señorial. Ecléctico. Construido hacia 1900. Arquitecto, Antonio Martorell Trilles. Hace esquina con las calles de la Unión y Samaniego. Tiene planta baja y tres pisos, y hermosos miradores de madera. Todo él es de color rosa. Los balcones son de obra con relojería de fundición torneada. El interior del edificio consta de varios patios de luces. El zaguán presenta interés, con solado y zócalo de mármol, adornos y tallas. Al fondo de éste se ubica la escalera y el ascensor con rejería postmodernista.
