CATÁLOGO DE BIENES Y ESPACIOS PROTEGIDOS

BC-PP 6029102

DIRECCIÓN Calle del Palau 6

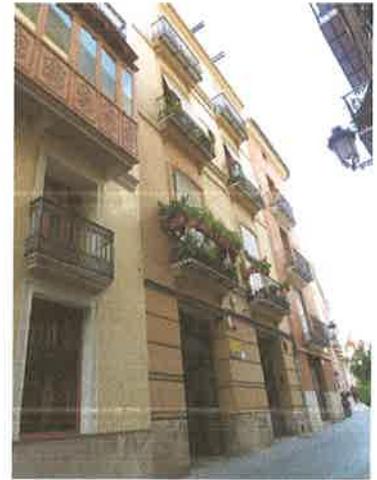
FOTOGRAFÍAS

FACHADA Revestimiento continuo pintado. Llagueado horizontal en planta baja, con remate inferior de ésta de piedra. Recercado de huecos moldurado en plantas piso e impostas lisas marcando forjados.

Rehabilitación parcial reciente

Se deberán eliminar todos aquellos elementos que afecten a la lectura formal y tipológica del edificio, como instalaciones vistas o cuerpos o elementos añadidos con posterioridad a la construcción del edificio original que no presenten valores arquitectónicos, artísticos, históricos o culturales. La identificación de los elementos impropios deberá realizarse con carácter previo a cualquier tipo de intervención. Se observan principalmente los siguientes elementos impropios: presencia de máquina exterior de aire acondicionado en uno de los balcones

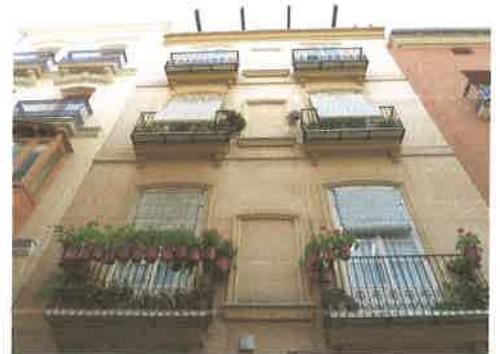
4- ESTADO DE CONSERVACIÓN

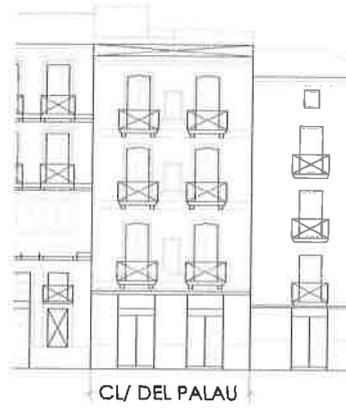
ALZADOS 1/400

Edificio entre medianeras, de planta irregular, con dos accesos en planta baja, uno de ellos da acceso a las viviendas, es lateral, con azulejos decorados en zócalos altos, acabado en friso. De él arranca la escalera. El otro es para taller u obrador. Fachada con impostas que recorren cada una de las alturas diferenciando plantas. Rejas en balcones de forja. Bajo balcones con retícula de forja y azulejos con moldura inferior ocupando su vuelo parcialmente. La cornisa está moldurada y la fachada está enlucida y pintada. El lenguaje utilizado es académico. Son tres los ejes de huecos, el central de ventanas y agregado posteriormente (1923). Sistema constructivo con muro de carga de fábrica de ladrillo, vigas y viguetas de madera.
