CATÁLOGO DE BIENES Y ESPACIOS PROTEGIDOS

BC-PP 5228404

DIRECCIÓN Calle Villena 13

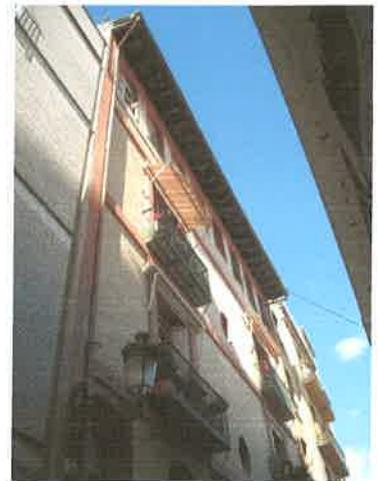
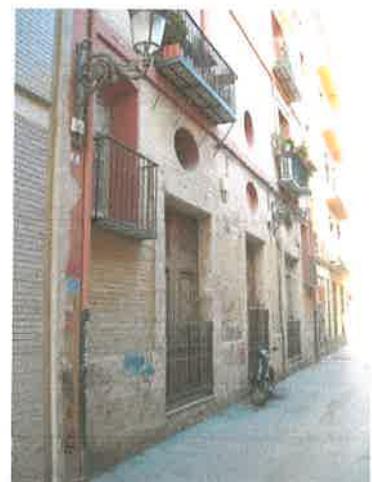
FOTOGRAFIAS

FACHADA Fachada de ladrillo visto con remate inferior y recercado de piedra de los accesos en planta baja. Impostas lisas y recercado de huecos liso.

Bueno
