CATÁLOGO DE BIENES Y ESPACIOS PROTEGIDOS

BC-PP 5328305

DIRECCIÓN Calle Santa Teresa 7, Calle Colomer 1ac

TIPOLOGÍA Casa de Vecinos

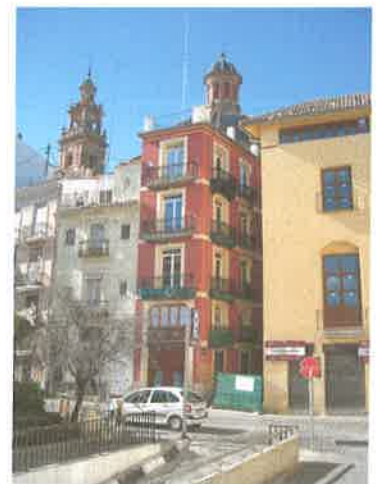
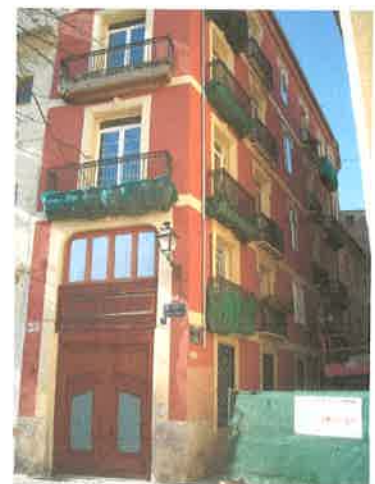
FOTOGRAFÍAS

FACHADA Revestimiento continuo pintado, con impostas lisas y recercado de huecos
