CATÁLOGO DE BIENES Y ESPACIOS PROTEGIDOS

BC-PP 5328307

DIRECCIÓN Calle Santa Teresa 3
DENOMINACIÓN --
REFERENCIA CATASTRAL 5328307 YJ2752G
DISTRITO 1- Ciutat Vella **CARTOGRAFÍA PGOU** C-34
BARRIO 1.4 El Pilar **SUELO** Urbano
PROTECCION ANTERIOR Nivel 2 - Protección Estructural.
 (MP1411)-MPPEPRI de Velluters entre las calles Guillem de Castro, Balmes, Recaredo y Camarón (Ivsa UE0-6-2-15). RC 30/07/98. BOP 19/08/98

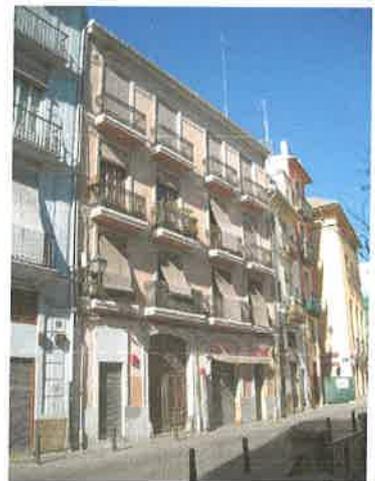
FOTOGRAFÍAS

Edificio entre medianeras. Fachada simétrica en altura. Fachada con disposición de huecos simétrica, enmarcados con molduras. Impostas que recorren toda la fachada diferenciando plantas. Los balcones tienen rejas de fundición sobre bajo balcón de obra moldurada. El edificio acaba con cornisa moldurada. La fachada está enlucida y pintada. El sistema estructural es a base de muros de carga y vigas y viguetas de madera. Portal amplio de acceso lateral. Huecos de ventilación bajo cornisa. Planta muy remodelada.

Se deberán eliminar todos aquellos elementos que afecten a la lectura formal y tipológica del edificio, como instalaciones vistas o cuerpos o elementos añadidos con posterioridad a la construcción del edificio original que no presenten valores arquitectónicos, artísticos, históricos o culturales. La identificación de los elementos impropios deberá realizarse con carácter previo a cualquier tipo de intervención. Se observan principalmente los siguientes elementos impropios: cegado parcial de uno de los huecos, toldo y cartelería en planta baja; presencia de instalaciones y cableado sin tratamiento apropiado en fachada

Conservación y restauración. En este caso se permite la regularización de huecos en planta baja.
