CATÁLOGO DE BIENES Y ESPACIOS PROTEGIDOS

BC-PP 5328309

DIRECCIÓN Calle Carniceros 4

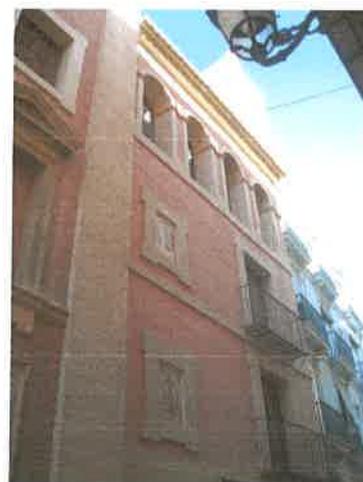
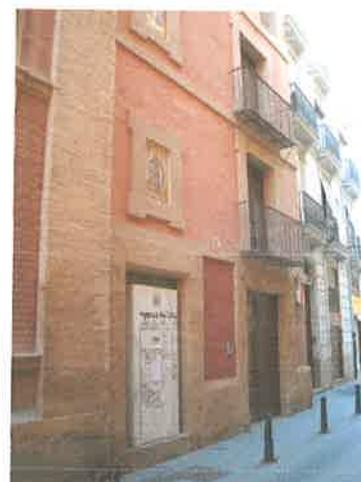
FOTOGRAFÍAS

FACHADA Fachada de fábrica de ladrillo visto con vanos enmarcados en piedra y una loggia de cuatro arcos en la cuarta planta.

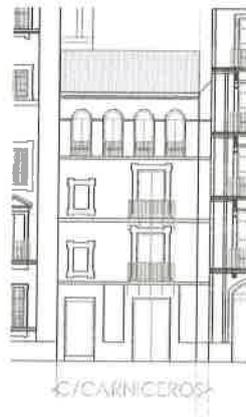
ALZADOS 1/400

Edificio entre medianeras de cuatro plantas recayente a la calle Carniceros. Fachada asimétrica de fábrica de ladrillo visto y los marcos de puertas y ventanas de piedra. En las tres plantas inferiores, un único vano por planta, estando los de las plantas segunda y tercera vinculados a balcones. En estas plantas, en el lado derecho, enmarcado en piedra hay azulejos que muestran escenas religiosas. La cuarta planta es una logia compuesta por cuatro arcos de medio punto. Molduras impostadas separan visualmente las plantas. Una cornisa moldurada corona la composición de la fachada. Cubierta inclinada de teja cerámica. Parcela irregular determinada por la cúpula de las iglesias de las escuelas Pías.
