CATÁLOGO DE BIENES Y ESPACIOS PROTEGIDOS

BC-PP 5328803

DIRECCIÓN Calle Pie de la Cruz 15, Calle Viana 2ac

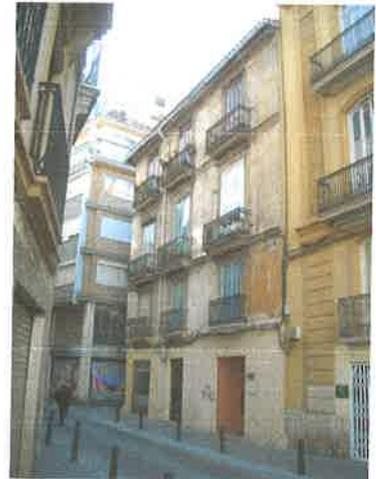
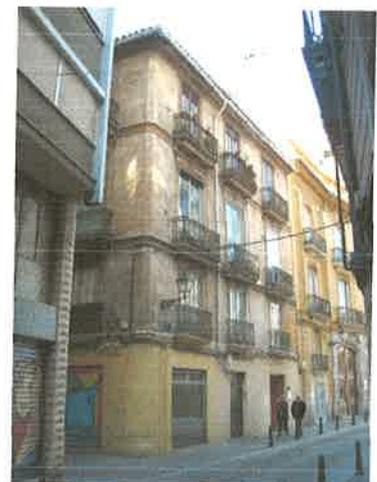
FOTOGRAFÍAS

FACHADA Fachada enlucida y pintada, con impostas molduradas separando entre ellas las plantas pisos; Recercado de huecos con decoración en relieve

Se deberán eliminar todos aquellos elementos que afecten a la lectura formal y tipológica del edificio, como instalaciones vistas o cuerpos o elementos añadidos con posterioridad a la construcción del edificio original que no presenten valores arquitectónicos, artísticos, históricos o culturales. La identificación de los elementos impropios deberá realizarse con carácter previo a cualquier tipo de intervención. Se observan principalmente los siguientes elementos impropios: presencia de cableado eléctrico y cajas de instalaciones sin tratamiento adecuado; presencia de canalón y bajante de PVC en fachada; pintura de fachada en planta baja distinta a la del resto del edificio, instalación de máquinas exteriores de aire acondicionado en balcones y persianas de seguridad inadecuadas en planta baja

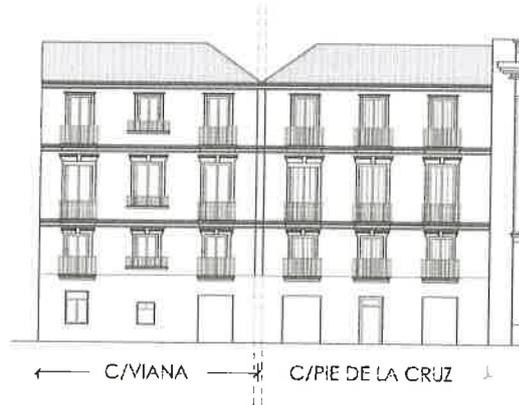
ALZADOS 1/400

Edificio en esquina, con jerarquización de plantas. Fachada con disposición de huecos simétrica, enmarcados con molduras. Impostas que recorren toda la fachada diferenciando plantas. Los balcones tienen rejas de fundición sobre bajo balcón de obra moldurada. El edificio acaba con cornisa moldurada. La fachada está enlucida y pintada. El sistema estructural es a base de muros de carga y vigas y viguetas de madera. Acceso centrado con zaguán, escalera en segunda crujía, iluminada cenitalmente, barandilla de fundición.
