CATÁLOGO DE BIENES Y ESPACIOS PROTEGIDOS

BC-PP 5428410

DIRECCIÓN Calle Exarchs 3/Plaza Ciudad de Brujas 7ac
DENOMINACIÓN Conjunto "Palacetes de la Calle Exarchs"
REFERENCIA CATASTRAL 5428410 YJ2752G
DISTRITO 1- Ciutat Vella **CARTOGRAFÍA PGOU** C-34
BARRIO 1.5 El Mercat **SUELO** Urbano
PROTECCION ANTERIOR Nivel 2 - Protección Estructural.
 (RI1279)-PEPRI Velluters. AP 23/07/92. BOP 22/10/92

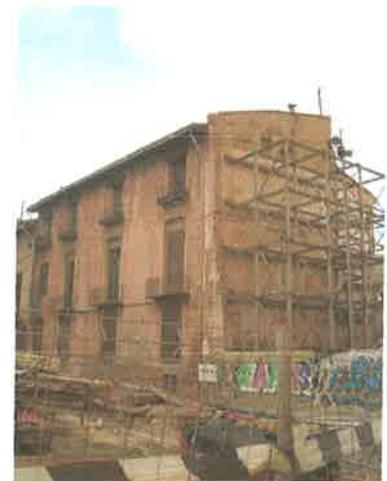
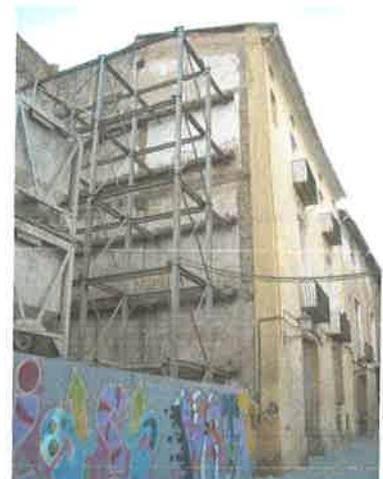
FOTOGRAFÍAS

FACHADA Fachada principal (Calle Exarchs) enlucida y pintada, con portada de piedra.
 Fachada trasera (a Plaza Ciudad de Brujas) de ladrillo visto.

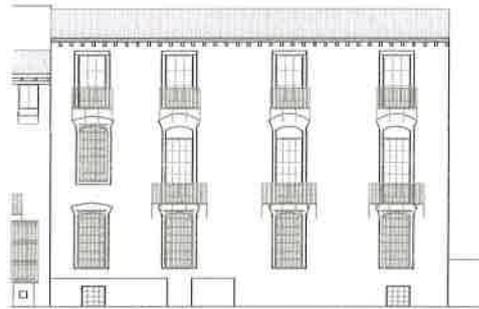
ALZADOS 1/400

Edificio entre medianeras de tres plantas y semisótano recayente a las calles Exarchs y Belluga, construido en el siglo XIV, que recibió un nuevo recubrimiento de fachada en el siglo XVIII. Fue sometido a una adecuación en 1977. La fachada recayente a la calle Belluga tiene cuatro vanos por planta, siendo los del semisótano rectangulares y el resto rematados por arcos rebajados. La fachada es de ladrillo, con gran impacto visual del llagueado, y con el mismo ladrillo se construyen los dinteles de los vanos. Los vanos de planta primera están vinculados a rejas que abandonan el plano de fachada, y los de planta segunda y tercera a balcones metálicos apoyados sobre puntales metálicos que inciden sobre la fachada a 30°. Destaca la gran altura de la planta segunda. Un alero de madera con canalón visto remata la composición de la fachada. Cubierta inclinada de teja cerámica.

La fachada recayente a la calle Exarchs es másica, predominando las partes macizas. Un gran portón en la parte izquierda de la fachada da acceso a la vivienda, ocupando la altura libre del semisótano y de la planta primera. La composición general de los vanos es de dos por planta, sin embargo en el semisótano aparece uno extra ala derecha, en la planta tercera aparece un pequeña ventana a la izquierda y la bajo cubierta presenta cuatro pequeños vanos de ventilación de la cámara. Los vanos principales de las plantas segunda y tercera son de marcada directriz vertical, sobre todo los de planta segunda, vinculados a balcones metálicos. Una cornisa moldurada con canalón visto corona la fachada. Cubierta inclinada de teja cerámica.
