CATÁLOGO DE BIENES Y ESPACIOS PROTEGIDOS

BC-PP 5529101

DIRECCIÓN Calle Sampedor 3, Calle Botellas 4ac

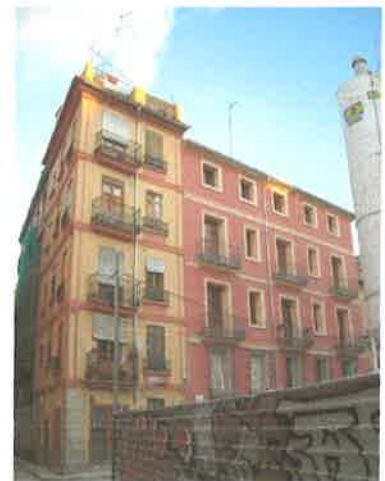
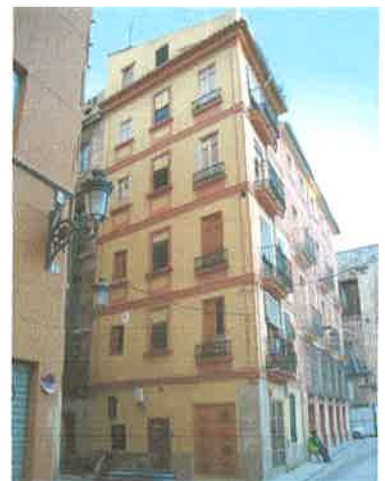
FOTOGRAFÍAS

Edificio en esquina sobre solar de planta trapezoidal. Fachada con impostas que recorren cada una de las alturas diferenciando plantas. Rejas en balcones de fundición. Bajo balcones con retícula de forja y azulejos con moldura inferior ocupando su vuelo parcialmente. La cornisa está moldurada y la fachada está enlucida y pintada. Sistema constructivo con muro de carga de fábrica de ladrillo, vigas y viguetas de madera. Sólo una fachada tiene vuelos con balcones, la otra posee los huecos con algunos antepechos de fundición. Acceso por escalera en primera crujía con ventilación a la calle. Cambra en último piso. Edificio con influencias de la Academia.

Se deberán eliminar todos aquellos elementos que afecten a la lectura formal y tipológica del edificio, como instalaciones vistas o cuerpos o elementos añadidos con posterioridad a la construcción del edificio original que no presenten valores arquitectónicos, artísticos, históricos o culturales. La identificación de los elementos impropios deberá realizarse con carácter previo a cualquier tipo de intervención. Se observan principalmente los siguientes elementos impropios: cajas de instalaciones sin tratamiento adecuado y bajante pluvial no integrada en fachada; presencia de antenas parabólicas en los balcones y grafitis en planta baja
