CATÁLOGO DE BIENES Y ESPACIOS PROTEGIDOS

BC-PP 5529107

DIRECCIÓN Plaza Comunion de San Juan 2, Calle Botellas 2ac
 DENOMINACIÓN --
 REFERENCIA CATASTRAL 5529107 YJ2752H
 DISTRITO 1- Ciutat Vella CARTOGRAFÍA PGOU C-34
 BARRIO 1.5 El Mercat SUELO Urbano
 PROTECCION ANTERIOR Nivel 3 - Protección Arquitectónica.
 (RI1278)-PEPRI Mercat. AP 19/02/93. BOP 19/05/93

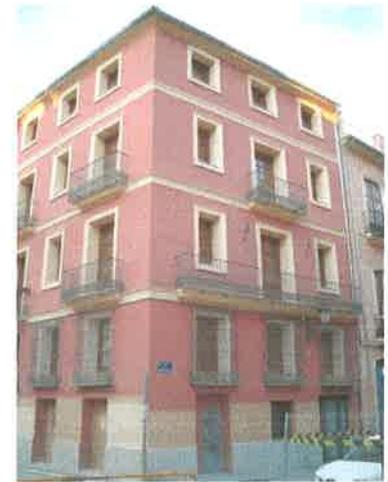
FOTOGRAFÍAS

FACHADA Fachada enfoscada y pintada, con recercado de huecos e impostas molduradas.

Edificio en esquina de cinco plantas recayente a la plaza Comuni6n de San Juan y a la calle Botellas. Edificio m6sico con vanos rectangulares recortados en fachada y recercados por molduras simples en las tres plantas superiores, con tres vanos por planta en la fachada recayente a la plaza y cinco en la otra. En planta baja los vanos son meros recortes en el paramento, en planta primera est6n vinculados a rejerfa met6lica que vuela del plano de fachada, en lata tercera y cuarta los vanos tiene marcada directriz vertical, estando alternos los vinculados a balcones con las ventanas de menor altura. En planta quinta los vanos son ventanas cuadradas. Molduras impostadas en los frentes de los forjados de las plantas tercera a quinta sirven para enmarcar horizontalmente las plantas nobles. Una cornisa con canal6n visto corona la composici6n. Cubierta inclinada de teja cer6mica.
Parcela regular trapezoidal.

Se deberán eliminar todos aquellos elementos que afecten a la lectura formal y tipológica del edificio, como instalaciones vistas o cuerpos o elementos añadidos con posterioridad a la construcción del edificio original que no presenten valores arquitectónicos, artísticos, históricos o culturales. La identificación de los elementos improprios deberá realizarse con carácter previo a cualquier tipo de intervención. Se observan principalmente los siguientes elementos improprios: repintes, presencia de bajante de material plástico y cegado y alteración de huecos en planta baja

Conservación y restauración. En este caso se permite la regularización de huecos en planta baja.
