1- DATOS IDENTIFICATIVOS

DIRECCIÓN Plaza del Mercado 22
 DENOMINACIÓN --
 REFERENCIA CATASTRAL 5530113 YJ2752H
 DISTRITO 1- Ciutat Vella
 BARRIO 1.5 El Mercat
 PROTECCION ANTERIOR Nivel 3 - Protección Arquitectónica.
 (RI1278) - PEPRI Mercat. AP19/02/93. BOP 19/05/93

6: DESCRIPCIÓN DETALLADA DEL BIEN Y SUS VALORES PATRIMONIALES

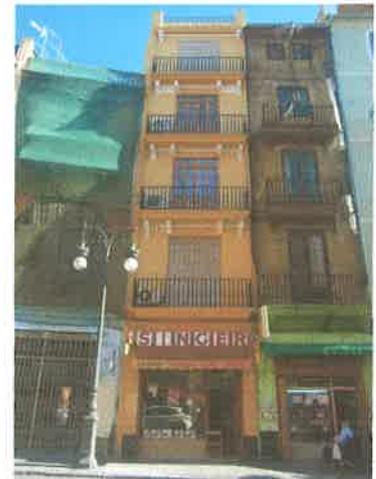
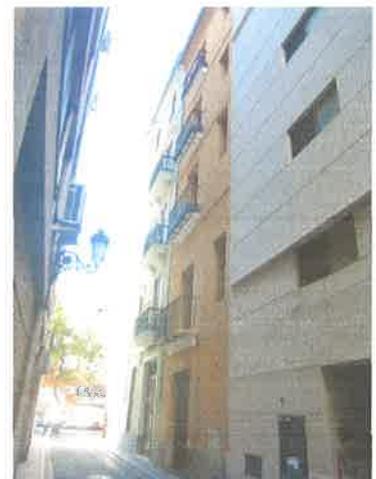
FOTOGRAFIAS

Bueno

Edificio con planta el "L", recayente a Calle Colom y Plaza del Mercado. Consta de planta baja más cuatro plantas piso. En la planta baja se dispone un local comercial, con acceso desde la plaza del Mercado, y cuyo acceso ocupa el todo ancho de la fachada. El acceso al zaguán que comunica con las plantas superiores se realiza por la Calle Carniceros. La fachada recayente a la Plaza del Mercado dispone de un hueco por planta, de marcada direccionalidad vertical, con balcón corrido de la misma anchura que la fachada en todas las plantas. Los balcones son de fundición sobre bajo balcón de obra moldurado con modillones y decoración en relieve en su parte inferior. La fachada a la Calle Colom es más austera, con dos huecos por planta: un balcón individual y un vano de menores dimensiones. En ésta los balcones son de forja, sobre bajo balcón de retícula de forja y azulejos, y moldura ocupando parte del vuelo. Los pisos superiores se separan entre ellos mediante impostas lisas. El revestimiento en ambas fachadas es continuo y pintado. Sobre la cornisa moldurada aparecen un antepecho mixto, con barandilla de forja y machones de obra.

Se deberán eliminar todos aquellos elementos que afecten a la lectura formal y tipológica del edificio, como instalaciones vistas o cuerpos o elementos añadidos con posterioridad a la construcción del edificio original que no presenten valores arquitectónicos, artísticos, históricos o culturales. La identificación de los elementos improprios deberá realizarse con carácter previo a cualquier tipo de intervención. Se observan principalmente los siguientes elementos improprios: presencia de máquinas exteriores de aire acondicionado en balcones.
