CATÁLOGO DE BIENES Y ESPACIOS PROTEGIDOS

BC-PP 5530901

DIRECCIÓN Plaza Horno de San Nicolás 7, Calle en Roca 3, Plaza San Nicolás 4c

TIPOLOGÍA Casa de Vecinos Nº ALTURAS 4

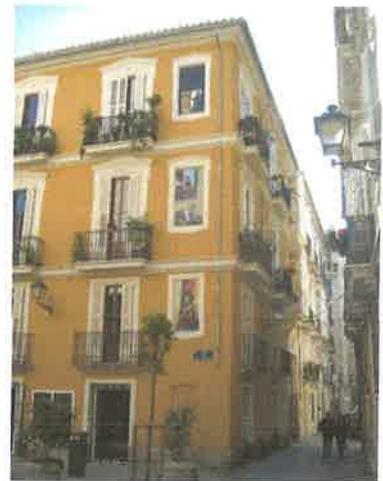
FOTOGRAFÍAS

FACHADA Revestimiento continuo pintado, con recercado de huecos e impostas molduradas. Remate inferior de planta baja de piedra. Miradores de madera.

Rehabilitación total reciente

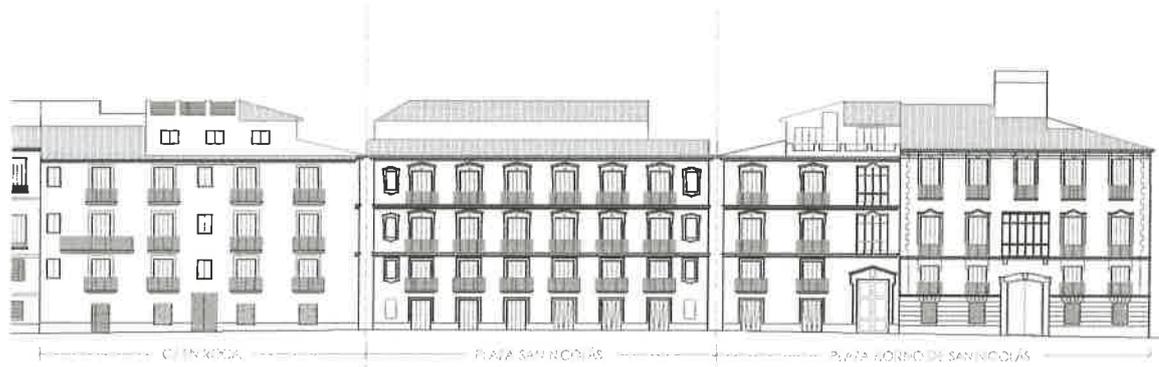
ALZADOS 1/600

Edificio de viviendas señorial. Ecléctico. Segunda mitad del XIX. Semejanza estilística, como hemos dicho, con el número 6. Tiene también planta baja con semisótano y entresuelo y dos pisos. El edificio forma, junto con el anterior en la parte trasera, un callejón -calle de En Roca- que conduce a la plaza de San Nicolás. Continúa en ésta con todo un largo paramento lateral. El zaguán no se sitúa en el centro de la fachada, según lo disponían las normas y cánones, sino que se halla desplazado en el extremo de la derecha para, de esta manera, recaer sobre la plaza y conseguir mayor espacio para la entrada. La solución no deja de ser pragmática y acertada. Sobre el zaguán aparecen los clásicos miradores de madera, componiendo todo este sector como si fuera el punto central.

La fachada lateral mencionada recayente a la plaza San Nicolás (números 3 y 4 de entradas accesorias) se compone de planta baja y tres pisos, habiendo desaparecido el clásico semisótano, y los huecos se articulan con balcones, excepto los extremos, huecos cegados en realidad pero donde curiosamente se simula la existencia de unas ventanas. A resaltar lo divertido de esta solución realizada por opciones de composición pero que sin embargo no están bajo las reglas académicas. La noción de hogar, más que la de norma, aflora en los detalles: las "ventanas" tienen rejas y en el entresuelo solamente puertas de cristal. A resaltar también la armonía sin ostentaciones de toda la fachada, los finos estucos y la cerrajería de los balcones.
