CATÁLOGO DE BIENES Y ESPACIOS PROTEGIDOS

BC-PP 5531103

1- DATOS IDENTIFICATIVOS

DIRECCIÓN Plaza Horno de San Nicolás 6, Plaza San Nicolás 5ac

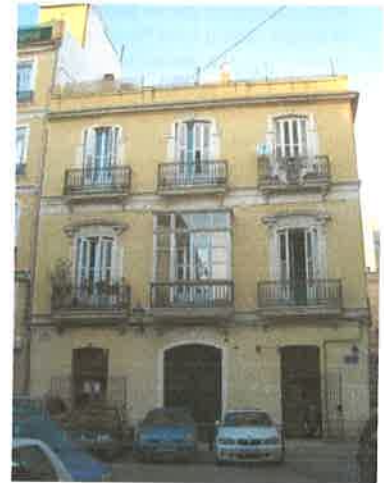
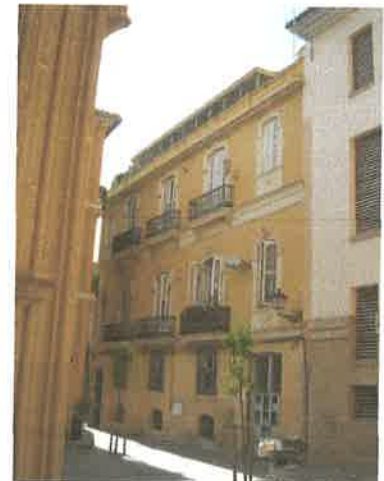
FOTOGRAFIAS

FACHADA Revestimiento continuo pintado, con recercado de huecos e impostas moldurados. Mirador de madera.

OBSERVACIONES Presencia de cuerpo saliente en cubierta.

Desperfectos leves

Se deberán eliminar todos aquellos elementos que afecten a la lectura formal y tipológica del edificio, como instalaciones vistas o cuerpos o elementos añadidos con posterioridad a la construcción del edificio original que no presenten valores arquitectónicos, artísticos, históricos o culturales. La identificación de los elementos impropios deberá realizarse con carácter previo a cualquier tipo de intervención. Se observan principalmente los siguientes elementos impropios: Salidas de humos, antenas parabólicas, presencia de cableado y cajas de instalaciones sin tratamiento adecuado en fachada; alteración de carpinterías originales en planta baja; cuerpo de reciente ejecución en cubierta

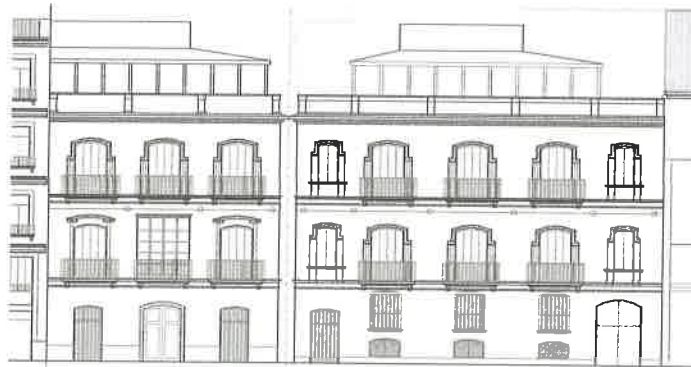
ALZADOS 1/400

Edificio en esquina de tres plantas recayente a la Pz. Horno de San Nicolás, que a la calle Abadía de San Nicolás muestras además un semisótano. La fachada principal, diseñada en 1869 por Manuel Ferrando, es simétrica con tres vanos por planta, todos ellos de grandes dimensiones y marcada directriz vertical. En planta baja, el central es el acceso, de mayor tamaño que el resto, y está flanqueado por los puertos de acceso a comercios. La planta primera presenta un mirador de vidrio, madera y metal en el vano central, mientras que los laterales están vinculados a balcones y están enmarcado por molduras y rematados por frontones curvos rebajados. Los vanos de la plantas superiores están vinculados a balcones de menor vuelo y la decoración es más sencilla. Molduras impostadas en los frentes de los forjados separan visualmente las plantas. Un antepecho macizo reforzados por machones remata la fachada. El equipo redactor del "Projecte de normativa i disseny urba. Centre historic de València. Area12 Sant Nicolau" dirigido por Josep Nebot propone en 1987, aprovechando la diferencia de altura con respecto al edificio adyacente, la modificación de la cubierta, de manera "que recupere el carácter de Terrassa per a viure" mediante la construcción de un ático. La propuesta fue llevada a cabo, de manera que oculta desde la calle, se desarrolla un ático, al que antecede una terraza plana, con una cubierta inclinada de teja cerámica acabado en un alero horizontal de hormigón que en la fachada recayente a la Pz San Nicolás se transforma en un porche.
