CATÁLOGO DE BIENES Y ESPACIOS PROTEGIDOS

BC-PP 5531104

DIRECCIÓN Plaza Horno de San Nicolás 5
 DENOMINACIÓN --
 REFERENCIA CATASTRAL 5531104 YJ2753B
 DISTRITO 1- Ciutat Vella
 BARRIO 1.5 El Mercat
 PROTECCION ANTERIOR Nivel 3 - Protección Arquitectónica.
 (RI1278) - PEPRI Mercat. AP19/02/93. BOP 19/05/93

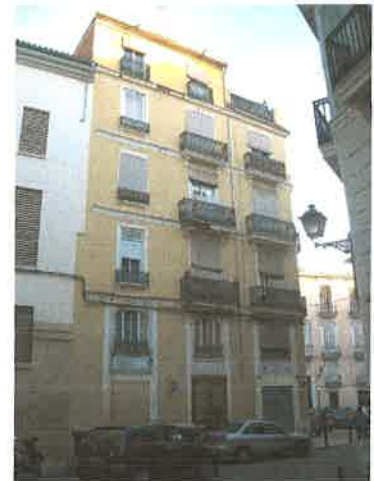
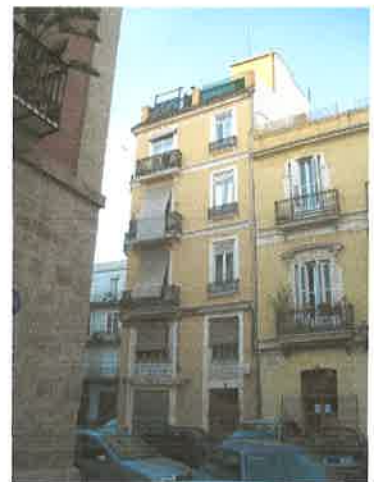
FOTOGRAFIAS

Desperfectos leves

Edificio en esquina con entresuelo diferenciado sin vuelos y antepechos de madera. Fachada con disposición de huecos asimétrica, enmarcados con molduras. Impostas que recorren toda la fachada diferenciando plantas. Los balcones tienen rejas de fundición sobre bajo balcón de obra moldurado. El edificio acaba con cornisa moldurada. La fachada está enlucida y pintada. El sistema estructural es a base de muros de carga y vigas y viguetas metálicos. Existe un mirador lateral añadido de madera, y también antepecho en azotea con balaustrada de fundición. El acceso es lateral con zaguán y escalera interior. Edificio Premodernista con decoración en escayola.

Se deberán eliminar todos aquellos elementos que afecten a la lectura formal y tipológica del edificio, como instalaciones vistas o cuerpos o elementos añadidos con posterioridad a la construcción del edificio original que no presenten valores arquitectónicos, artísticos, históricos o culturales. La identificación de los elementos impropios deberá realizarse con carácter previo a cualquier tipo de intervención. Se observan principalmente los siguientes elementos impropios: grafitis, persiana metálica no integrada y cegado parcial de uno de los huecos en planta baja; cajas de instalaciones eléctricas sin tratamiento adecuado en fachada, máquinas exteriores de aire acondicionado instaladas en balcones; estructura metálica de pérgola asomando en azotea
