CATÁLOGO DE BIENES Y ESPACIOS PROTEGIDOS

BC-PP 5531107

DIRECCIÓN Plaza Marqués de Busianos 4, Plaza del Esparto 6ac

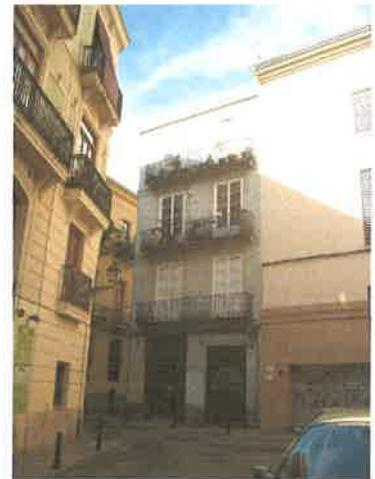
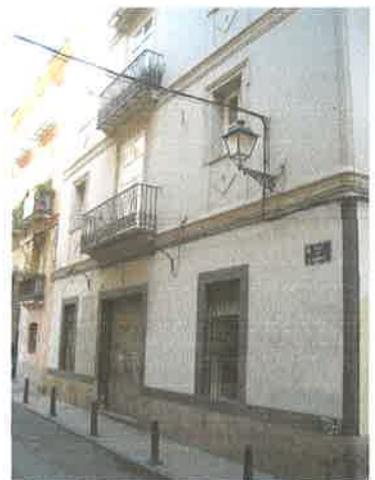
FOTOGRAFIAS

Edificio en esquina, recayente a dos calles, con una vivienda por planta. El acceso a las viviendas es lateral, con gran portalón y amplio zaguán. Las fachadas, muy clasicistas, expresan influencias de la Academia. La composición es simétrica, con dos ejes de huecos en la fachada principal, unidos por balcones corridos en todas las plantas. Los huecos están recercados con molduras e impostas separan las plantas. Las rejas de los balcones son de forja con bajo balcón reticulado de forja y azulejos. Cornisa con moldura sencilla. Fachada enlucida y pintada con colores terrosos. Sistema constructivo a base de muros de carga de fábrica de ladrillo y vigas y viguetas de madera.

- REPOSICIÓN DE ELEMENTOS ORIGINALES
- REFORMA DE DISTRIBUCIÓN INTERIOR
- DEMOLICIONES
- OBRAS DE PLANTA NUEVA
- PARCELACIÓN
- OTROS
 - Fachada:
Conservación y restauración.

- Cubiertas:
Conservación, restauración y rehabilitación permitiendo cambio y adaptación de materiales pero sin alterar su configuración exterior ni que el cambio trascienda a fachada o aleros.
