CATÁLOGO DE BIENES Y ESPACIOS PROTEGIDOS

BC-PP 5531702

DIRECCIÓN Calle Caballeros 39
 DENOMINACIÓN --
 REFERENCIA CATASTRAL 5531702 YJ2753B
 DISTRITO 1- Ciutat Vella
 BARRIO 1.1 La Seu
 PROTECCION ANTERIOR Nivel 2 - Protección Estructural.
 (RI1278)-PEPRI Mercat. AP 19/02/93. BOP 19/05/93

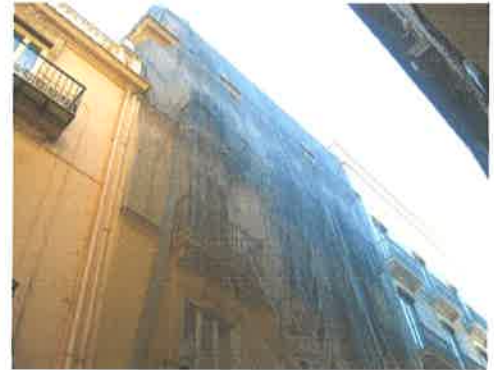
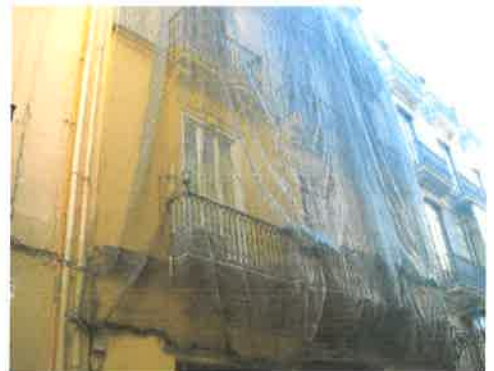
FOTOGRAFÍAS

TIPOLOGÍA Edificio de Viviendas Nº ALTURAS 5
 AUTORÍA Sebastián Monleón (Fachada) ÉPOCA 1862
 SISTEMA VERTICAL Muros de carga de ladrillo macizo
 CONSTRUCTIVO HORIZONTAL Vigas y viguetas de madera
 CUBIERTA Inclinada a dos aguas
 FACHADA Revestimiento continuo pintado, con portada y remate inferior de piedra. Impostas molduradas y recercado de huecos con decoración en relieve.
 OBSERVACIONES En el momento de la realización de este catálogo la fachada se encuentra cubierta por una tela de protección, por lo que su estudio se encuentra condicionado por este motivo.

Edificación entre medianeras. Entrada por zaguán que debió sufrir una reforma hacia los años 1920. Se separa la planta baja de los pisos y éstos entre sí por imposta moldurada. En el principal el balcón es corrido en todo el frente de fachada con cerrajería de fundición. Se sustenta con ménsula moldurada. Los huecos están enmarcados con decoraciones de inspiración greco-romana. En las otras plantas cada hueco posee su balcón independiente. Posee una sobreelevación. La fachada está enlucida y coloreada.
