CATÁLOGO DE BIENES Y ESPACIOS PROTEGIDOS

BC-PP 5627202

DIRECCIÓN Calle Palafox 3
 DENOMINACIÓN --
 REFERENCIA CATASTRAL 5627202 YI2752H
 DISTRITO 1- Ciutat Vella
 BARRIO 1.5 El Mercat
 PROTECCION ANTERIOR Nivel 3 - Protección Arquitectónica.
 (MP1528)-MPEPRI Mercat (U.Act) AP 26/10/01. BOP 22/02/02

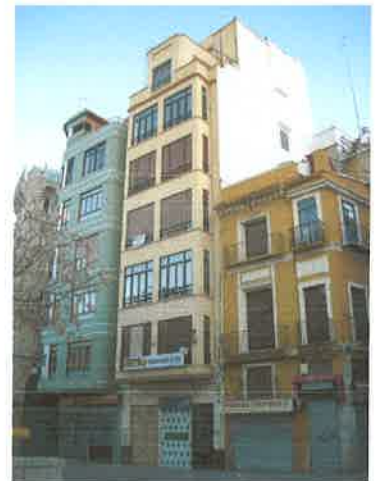
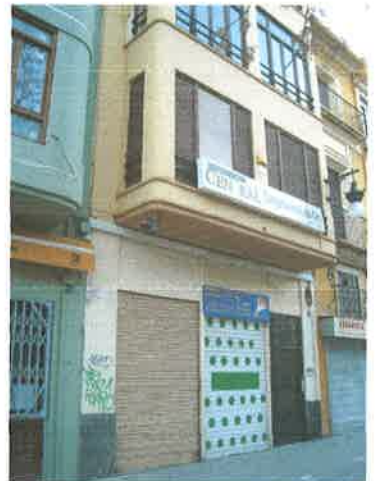
FOTOGRAFIAS

Edificio entre medianeras, levantado sobre un solar rectangular ubicado en una zona de fuerte caracterización comercial como consecuencia de su proximidad al Mercado Central. Consta de planta baja, cinco pisos y dos áticos. Construido con estructura de hormigón armado presenta una fachada de corte racionalista, tratada como un único cuerpo volado con grandes huecos cuadrados y perfectamente modulados, que ya incorporan la persiana americana para regular y fraccionar la iluminación en las estancias interiores. Su paramento exterior está enlucido y pintado.

Se deberán eliminar todos aquellos elementos que afecten a la lectura formal y tipológica del edificio, como instalaciones vistas o cuerpos o elementos añadidos con posterioridad a la construcción del edificio original que no presenten valores arquitectónicos, artísticos, históricos o culturales. La identificación de los elementos impropios deberá realizarse con carácter previo a cualquier tipo de intervención. Se observan principalmente los siguientes elementos impropios: alteración de huecos originales en planta baja, grafitis en planta baja, cartelería comercial inapropiada en planta primera y pintado de planta baja distinto al resto de plantas.

- REPOSICIÓN DE ELEMENTOS ORIGINALES
- REFORMA DE DISTRIBUCIÓN INTERIOR
- DEMOLICIONES
- OBRAS DE PLANTA NUEVA
- PARCELACIÓN
- OTROS
 - Fachada:
Conservación y restauración. En este caso se permite la recuperación de huecos originales en planta baja.
